# Tilstandsrapport

Fritidsbolig

Buarveien 101, 3158 ANDEBU

Befaringsdato: 25.06.2025

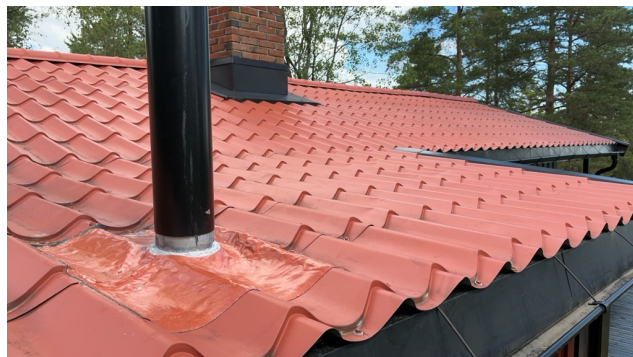
Tidligere vannlekkasje ved denne gjennomføringen. Utbedret av fagfolk ifølge eier.

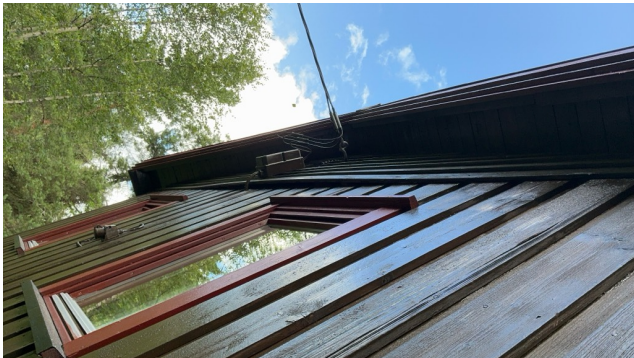
Liggende kledning i toppen buler ut på midten

Det er registrert noe værslitt og stedvis oppsprukket trevirke/trepanel på bygget. Det anbefales jevnlig overvåking av tilstanden, spesielt på værutsatte fasader. Skadde eller svekkede bord bør skiftes ut dersom tilstanden forverres, for å hindre videre nedbrytning og fuktopptak. Kledning i gavlavegg som buler ut bør en få rettet opp i, samt kappet av synlig spiker som kommer ned i gavlautstikk.

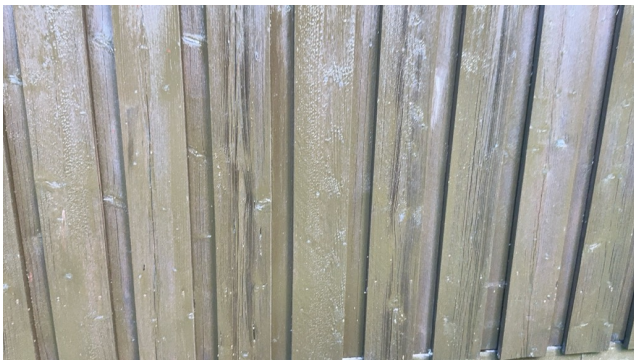
- Det er ingen eller liten lufting i nedre kant av kledning mot grunnmur.
- Det er avvik:
- Det er værslitt/oppsprukket trevirke/trepaneler.

Det er værslitt/oppsprukket trevirke/trepaneler.

- Andre tiltak:
- Det bør foretas tiltak for å bedre lufting av kledningen.
- Uten tilstrekkelig lufting bak bordkledningen kan fuktighet som trenger inn bak bordene eller gjennom veggen innenfra ikke tørke opp. Dette skaper ideelle forhold for råtesopp og muggvekst.

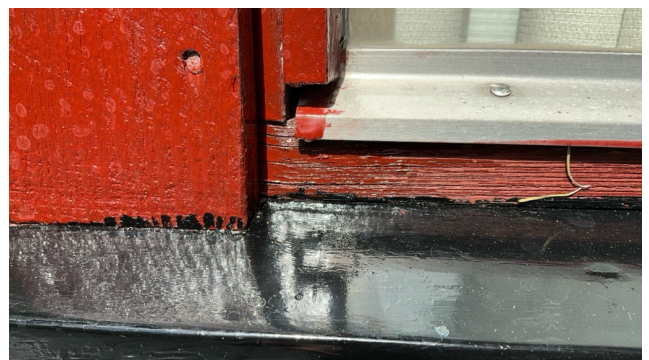
- Det er påvist avvik rundt innsettsdetaljer.
- Karmene i vinduer er slitte og det er sprekker i trevirket.

Det er påvist lite og ingen klaring mellom beslag og trevirke, noe som kan føre til råteskader. Karmene i flere vindu er slitte og det er sprekker i trevirket.

Vinduer fungerer godt, men har passert mer en halvparten av forventet levetid. Tiltak er påregnelig med tiden, ref alder. Det bør etableres spalte mot beslag for å unngå oppfukning av treverk

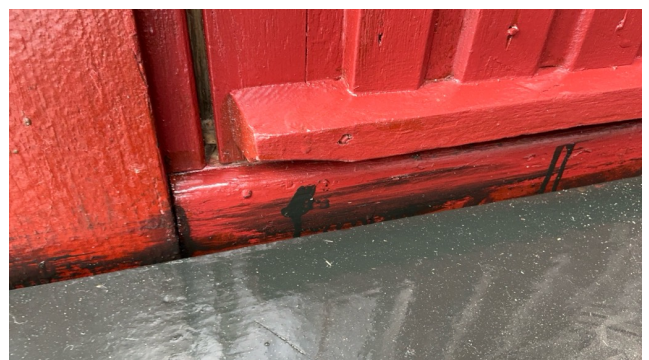
Liten skade på ytterdør  
Normal tid før utskifting av tredører er 20 - 40 år.

Liten skade på ytterdør

Dør fungerer, men har passert sin levetid. Det må påregnes vedlikehold.

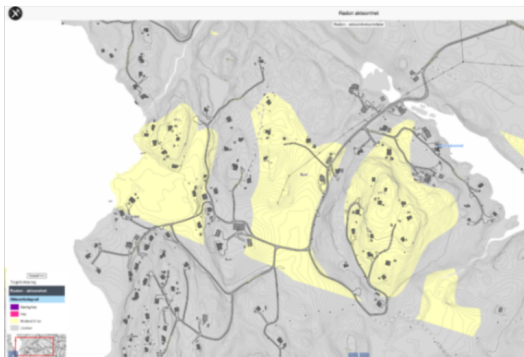
Moderat til lav radon aktsomhet i området

- Det bør gjennomføres radonmålinger.

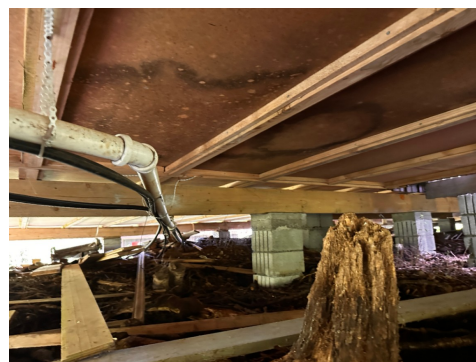
Tilgangen under hytten er begrenset, noe som gjør fullstendig kontroll av konstruksjonene vanskelig. Ved stikkprøver ble det ikke registrert unormale fuktverdier i bjelkelagene.

Det ble imidlertid observert noen eldre fuktskjolder. Fuktsøk i området viste ingen unormale verdier på befaringsdagen.

Fuktskjolder

Ingen umiddelbare tiltak anses som nødvendige, men det anbefales jevnlig overvåking av konstruksjonen, særlig i området med fuktskjolder, for å fange opp eventuell fuktutvikling over tid.

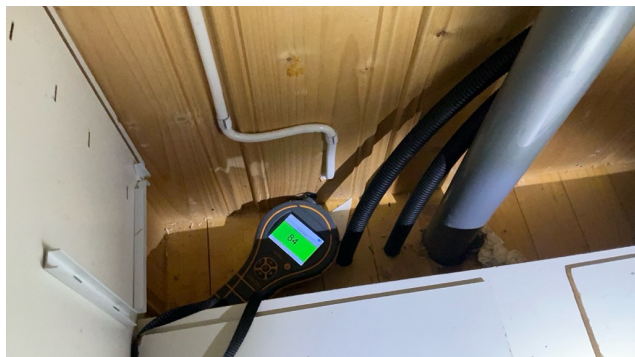
Ingen unormal måling ved fuktsøk i kjøkkenskap

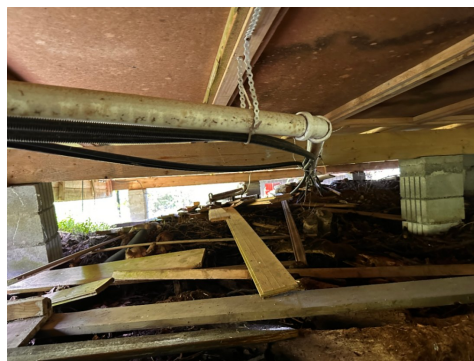
Vann og avløp synlig under hytten

- Tidspunkt for utskiftning av vannledninger nærmer seg.

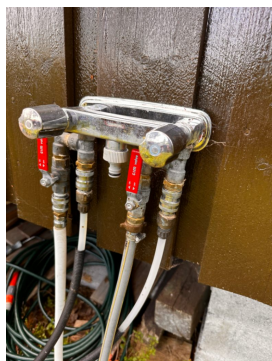
Anlegget ligger uisolert, og kan kun benyttes i sesong uten frost.

Utvendig krane med tilkobling til annekset sin utedusj

- Innhent dokumentasjon, om mulig.
- Det er ikke behov for utbedringstiltak siden anlegget fungerer i dag, men ut ifra alder kan skader plutselig oppstå på eldre anlegg.
