# Tilstandsrapport

Boligbygg med flere boenheter

Snøkklokkeveien 1, 1475 FINSTADJORDET

Befaringsdato: 21.05.2025

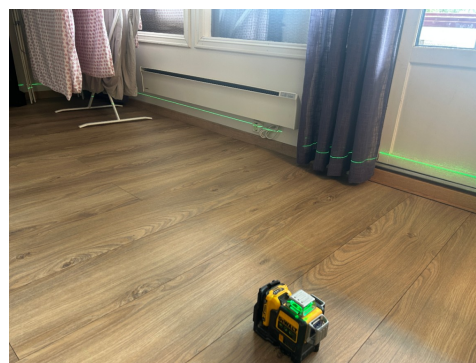
Tregulv som skille ned mot underliggende etasje. Det er skjevheter som er målbare men som ikke er til sjenanse for bruken av etasjen. Gulvet er ikke åpnet, derfor kan våre antagelser vedrørende oppbygging være feil. Målinger av gulv er kun stikkprøver i 2 rom, målt rundt vegg og midt på gulvet. Målinger er begrenset av at rommene er møblert og det anbefales derfor en kjøper å kontrollere skjevheter når rommet er tømt for møbler.

Måling av retning.

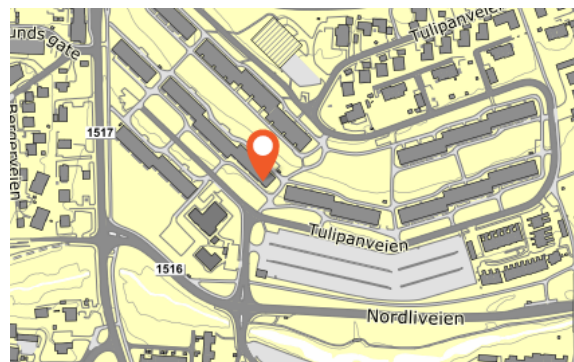
Radonmåling foreligger ikke, boligen er bygget før det fantes krav om tiltak mot radon. Boligen ligger i område som er klassifisert som gult nivå med middels til lav fare for forhøyede radonforekomster.

- Det er ikke foretatt radonmålinger, og bygget er heller ikke utført med radonsperre.

Utsnitt fra radonkart

- Det bør gjennomføres radonmålinger.

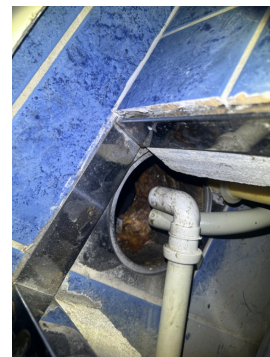
Det er eldre soilsluk og ukjent tettesjikt/membran.

- Membran i kombinasjon med gammelt sluk uten klemring. Membran er smurt ned på sluk.
- Mer enn halvparten av forventet brukstid er passert på slukløsningen.

- Uten tilfredsstillende klemring er det vanskelig å sikre en vanntett overgang mellom smøremembranen og sluket. Dette øker risikoen for at vann kan sive ned langs sidene av sluket og forårsake fuktskader i gulvkonstruksjonen og omkringliggende område.

Sluk av støpejern.

Det bør planlegges å oppgradere rommet med utskifting av sluk og membran.

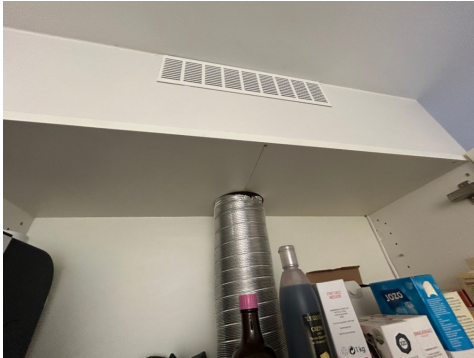
Det er kjøkkenventilator med avtrekk til innvendig rom.

Avtrekk over kokeplass.

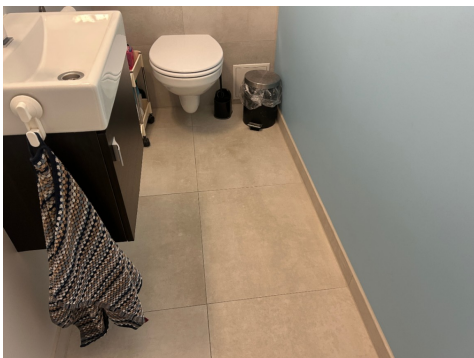
Wc rom med veggmontert klosett og håndvask.  
Fliser på gulv og malte plater på vegg.  
Det er spalte i dør og mekanisk avtrekk til fellesanlegg.

WC rom

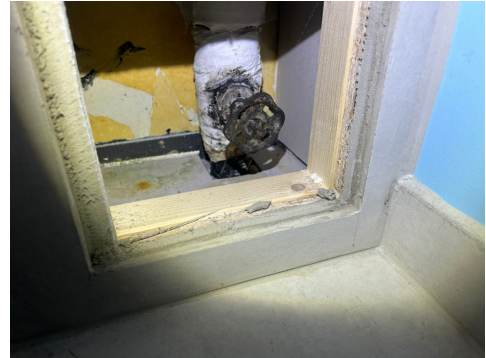
Vannrør av plast, rør i rør system uten rørskap.  
Vannledninger av kobber.  
Det er stoppekran i boligen til hele oppgangen.

- Tidspunkt for utskiftning av vannledninger nærmer seg.
- Det er ikke behov for utbedringstiltak siden anlegget fungerer i dag, men ut ifra alder kan skader plutselig oppstå på eldre anlegg.
- I forbindelse med oppgradering av våtrom vil det være naturlig med utskiftning av rør.

Stoppekran er påvist i WC rom.

Rør i rør bør ha samlestock og rørskap.

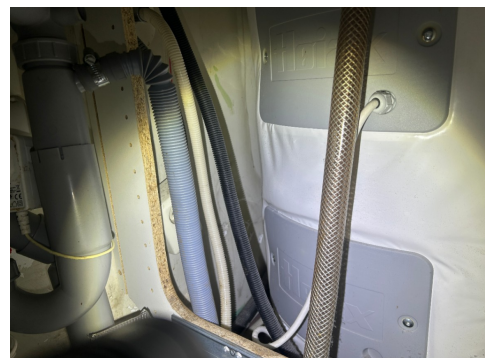
Bereider i benk.

- Det bør etableres tilfredsstillende avrenning eller lekkasjesikring ved varmtvannstank.

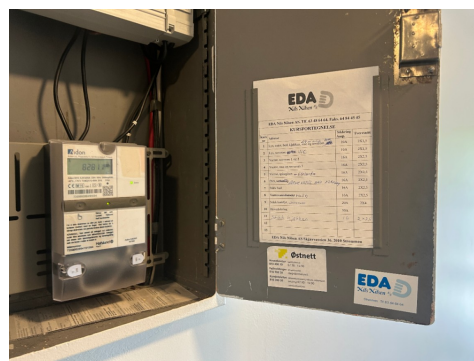
Sikringsskap i gang.

Det anbefales kontroll i henhold til NEK 405.2.3, som er tilpasset kontroll ved avhending.
