# Tilstandsrapport

Enebolig

Tyriveien 28, 1470 LØRENSKOG

Rapportdato: 03.11.2025

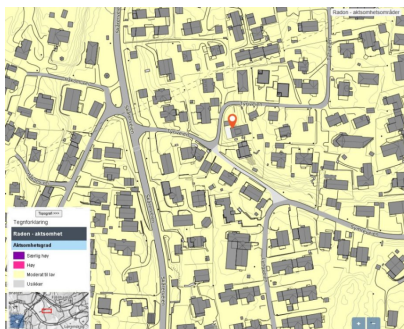
Eiendommen ligger i et område som er markert med moderat til lav aktsomhet i kartet. Kartet kan ikke benyttes til å forutsi radonkonsentrasjonen i enkeltbygninger. Den eneste måten å få sikker kunnskap om radon i en bygning, er å gjennomføre en måling. Radon skal måles mellom midten av oktober og midten av april, og skal foregå over et tidsrom på minst to måneder. Se mer info på <https://www.huseierne.no/alt-om-bolig/inneklima/radon-maling-i-boliger/>.

- Det bør gjennomføres radonmålinger.

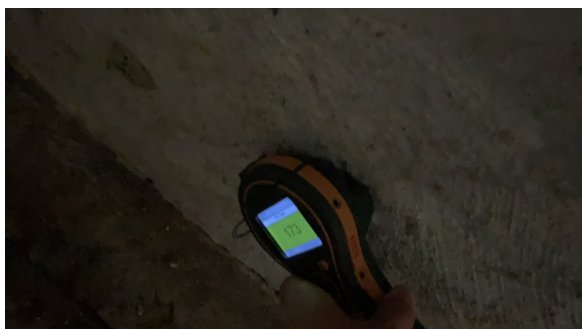
Fuktsperre ble ikke brukt under kjellergulv ved byggeåret, fuktopptrekk kan derfor forekomme. Fuktopptrekk via fundament og gulv må påregnes på eldre kjellere/underetasjer selv om fuktsikring utbedres. Utforede vegger under terreng er å betrakte som en risikokonstruksjon, det vil si en konstruksjon som erfaring viser at har høy skadefrekvens. Det tas spesifikt forbehold om at deler av bygningsdelen er skjult, har en alder som øker sannsynligheten for skjulte feil og har brukt opp mye av sin forventede brukstid. Fjell innvendig i underetasje som gjør at det noen ganger kommer vann inn i kjeller ved mye nedbør. Tilstandsgrad gitt pga. nevnte forhold.

Ved enkle fuktsøk med fuktindikator registrerte jeg ingen unormale verdier.

Konsekvensen av påviste avvik kan for eksempel være redusert brukstid, ytterligere behov for vedlikehold og fuktskader. Jeg anbefaler ytterligere undersøkelser da utførelsen på arbeidet kan påvirke brukstiden og risikoen for fuktskader.

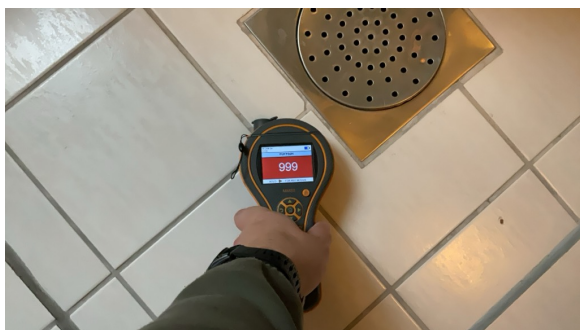
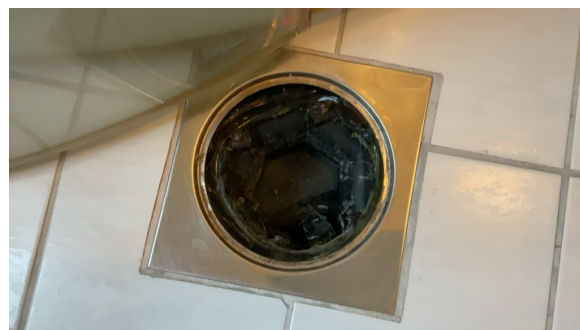
Ved bruk av fuktindikator på utsatte steder registrerte jeg unormale Slukverdier.

For at våtrommet skal tilfredsstillе dagens krav noe som er grunnlaget for å tåle dagens bruk, må hele våtrommet oppgraderes. Kostnadsestimat vurdert ut i fra total renovering av våtrommet.

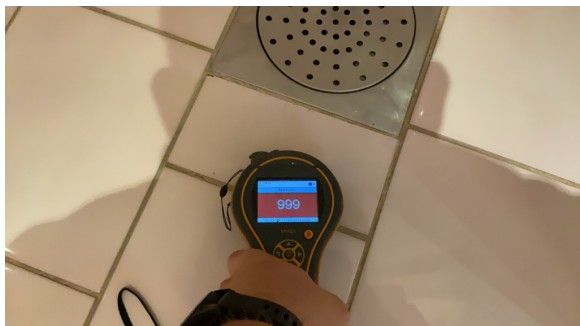
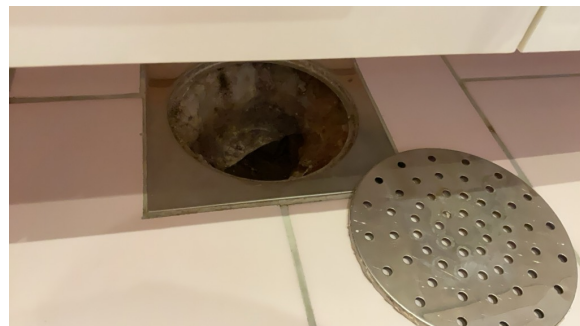
Ved bruk av fuktindikator på utsatte steder registrerte jeg unormale verdier. Sluk 1.

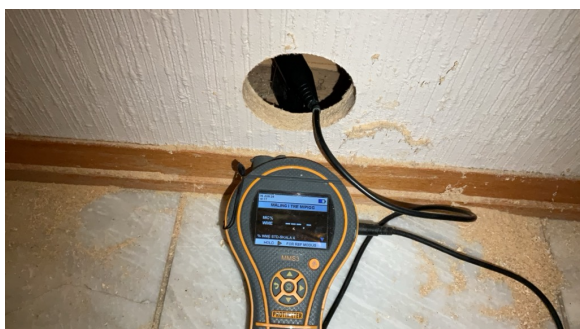
Ved fuktmåling ble det registrert tørre verdier.

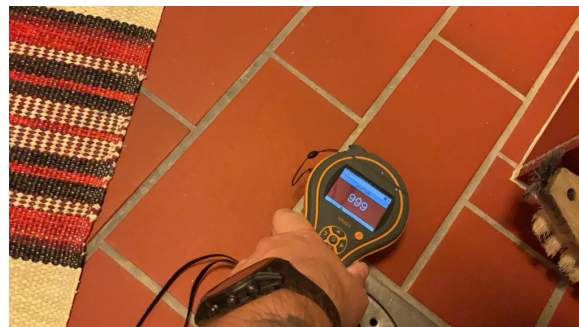
Ved bruk av fuktindikator på utsatte steder registrerte jeg unormale verdier.

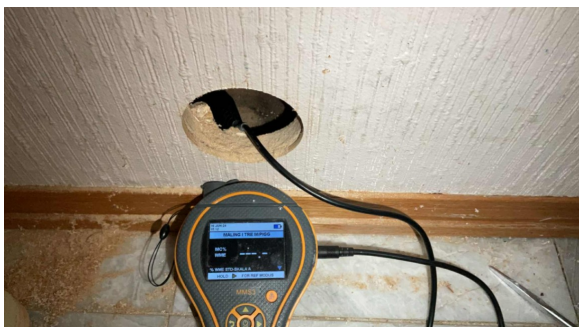
Ved fuktmåling ble det registrert tørre verdier.

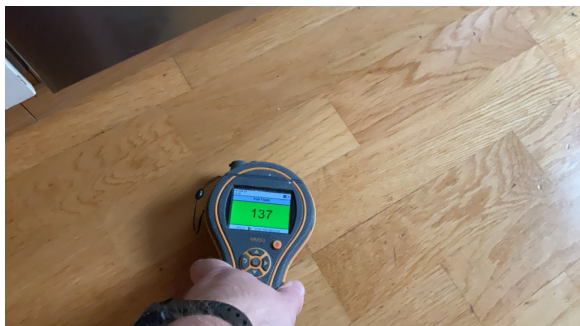
Fuktskjolder/svelling i bunnplate i benkeskap. Kjøkkeninnredning bærer preg av noe slitasje. Komfyrvakt anbefales montert. Tilstandsgrad gitt pga. nevnte forhold.

Ved bruk av fuktindikator registrerte jeg ingen unormale verdier.

Behov for vedlikehold og utbedringer.
