# Tilstandsrapport

📍 Tøyengata 43 B, 0578 OSLO

# gnr. 229, bnr. 202

# Andelsnummer 9

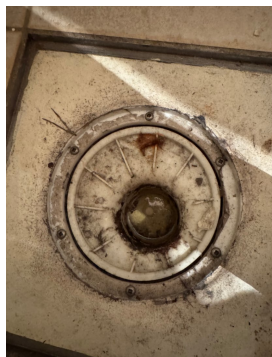
#### **TG 3 Generell**

- Våtrommet må oppgraderes for å tåle normal bruk etter dagens krav. En må forvente oppgradering av våtrommets tettesjikt/membran for at våtrommet skal tåle en normal bruk etter dagens krav (tett våtsone). En samlet TG 3 for rommet er satt med bakgrunn i alder og manglende tetthet i våtsonen på rommet.

- Våtrommet har behov for omfattende oppgraderinger. For å sikre en løsning som oppfyller gjeldende krav, bør tettesjikt, sluk og røropplegg oppgraderes og dokumenteres.
- Manglende oppgradering av våtrommet medfører høy risiko for at konstruksjonene ikke vil tåle vanlig bruk av vann eller lekkasjer. Dette kan føre til fuktskader på tilstøtende konstruksjoner.

**Kostnadsestimat: 100 000 - 200 000**

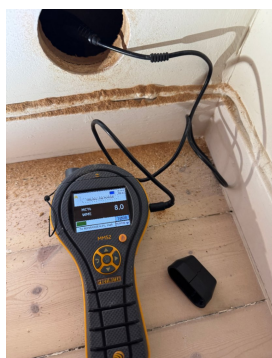
### TG 0 Tilliggende konstruksjoner våtrom

Hulltaking er foretatt uten å påvise unormale forhold. Fuktkvotemåling (vekt%) i konstruksjonen ble målt til 8. Hulltaking er foretatt ved/i soverom.

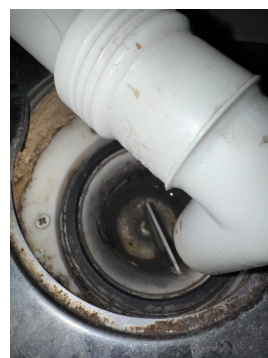
### TG 2 Sluk, membran og tettesjikt

- Mer enn halvparten av forventet brukstid er passert på membranløsningen.

- Overvåk tilstanden jevnlig. For å få tilstandsgrad 0 eller 1 må tettesjiktet skiftes ut, men tidspunktet for når dette er nødvendig er vanskelig å si noe om.
- Det er viktig å merke seg at levetiden til en membran varierer basert på kvalitet, installasjon og bruk. Eldre membraner kan bli sprø og sprekke opp, noe som fører til at de mister sin vanntettende funksjon. Dette kan resultere i vannlekkasjer gjennom vegger og gulv og fuktskader.
