Tilstandsrapport

ANDELSLEILIGHET I BOLIGBLOKK

Disenveien 11, 0587 OSLO

Befaringsdato: 05.05.2026

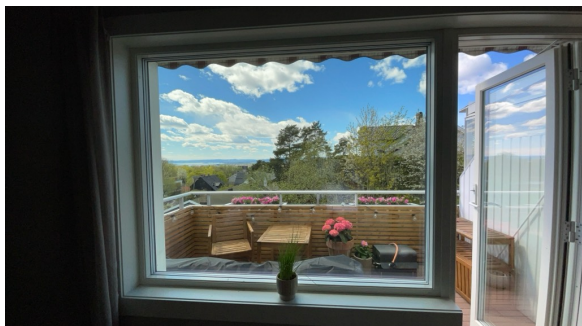
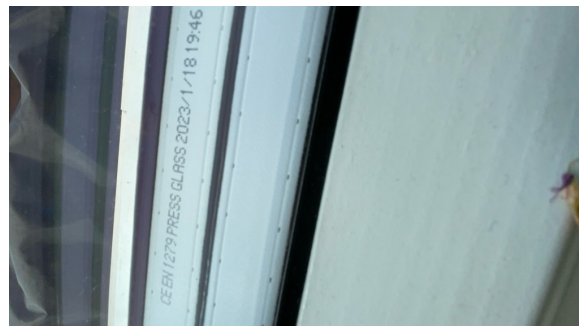
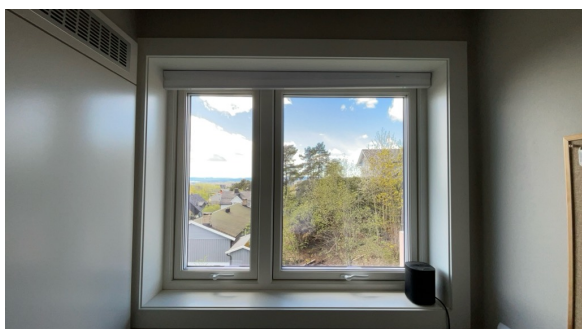
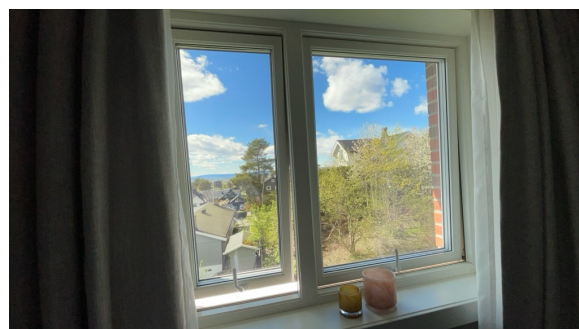
TG1 Vinduer

Vinduer med isolérglass i treramme datert 2023.

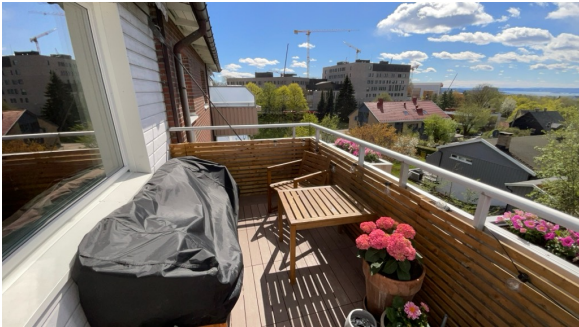
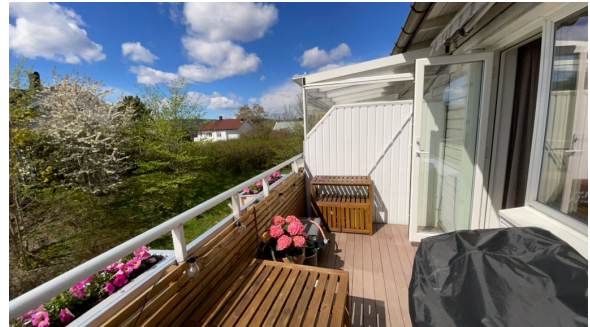
Balkong med adkomst fra stuen.
Bygget med stålramme forankret til ytterveggen.

Rekkverk høyde: 110 cm

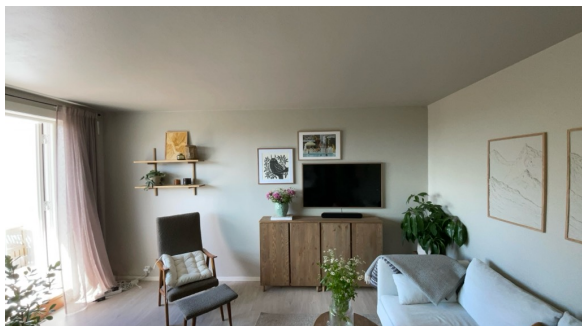
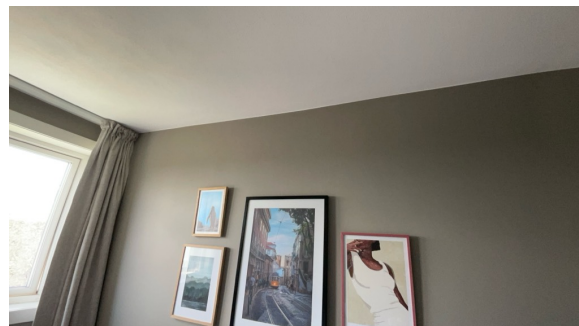
Gulvflater består av: Laminat fra 2023. Fliser på badrom.

Veggflater består av: Gammel tapet ble fjernet i 2025, deretter sparklet og malt. Sparklet og malt mur. Fliser på badrom.

Himlinger består av: Malt betong. Malte plater på badrom.

Samtlige overflater er fullt brukbare. Normale sår og bruksmerker har ingen praktisk betydning mht. bruk.

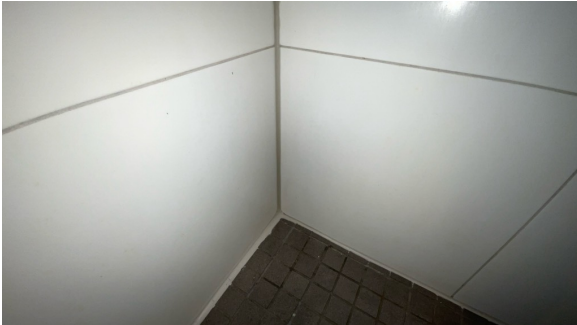
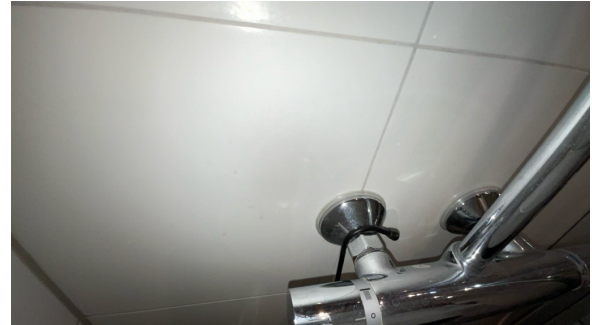
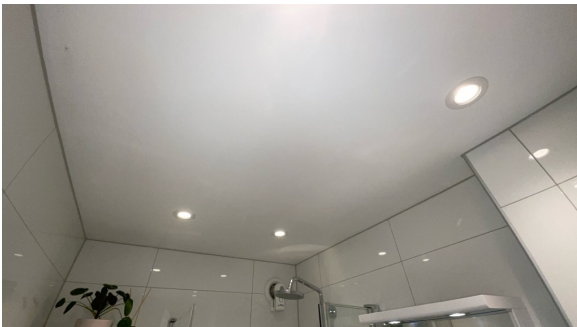
Flislagte vegger. Malte plater i himling.

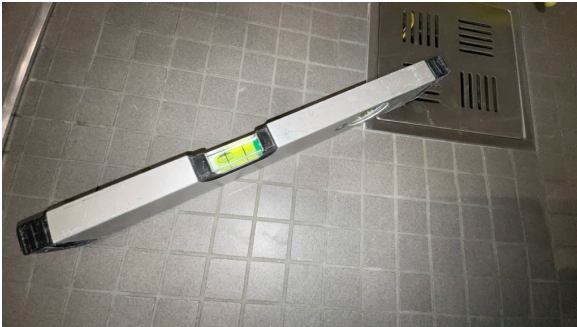
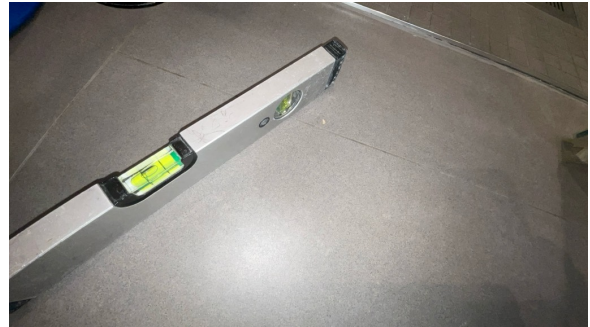
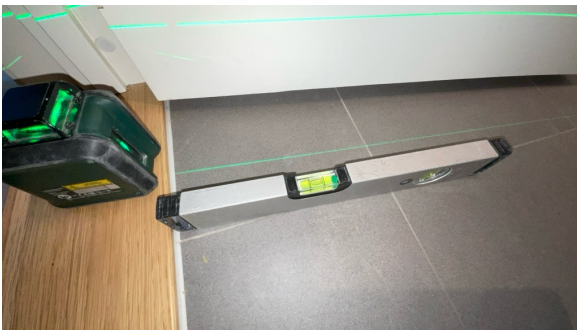
Fra gulvflis ved dørterskel til topp slukrist: 36 mm, tilfredstillende mht. dagens forskrift. Målt med krysslaser.

Fall \geq 1:50 målt 80cm ut fra senter sluk.

2) Dusjkant (blank skinne på gulvet) må fjernes slik at evt. lekkasjevann fra utenfor dusjhjørnet kan renne fritt til sluk i dusj.

Fallforhold målt i retning sluk.

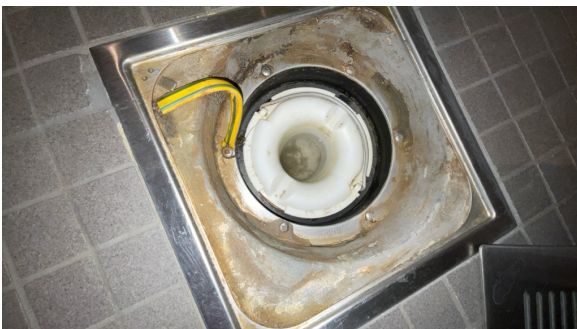
Type sluk: Plastsluk med uttagbar vannlås for inspeksjon og rengjøring.

Protimeter fuktapparat: Gjorde ingen unormale utslag ved fuktsøk i dusj.

Sluk

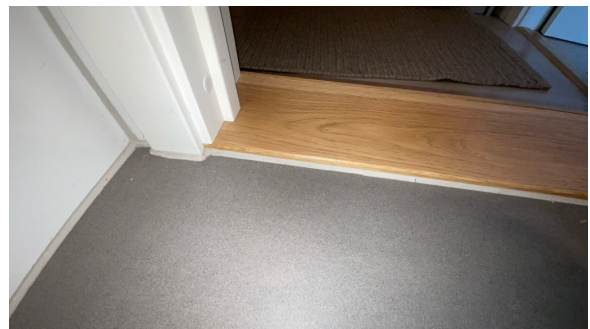
Type membran: Det opplyses om dukmembran på gulv. Membran på vegger og evt. membranoppkant under/ved dørterskel er ikke mulig å konstatere visuelt.

Overgang ved dørterskel.

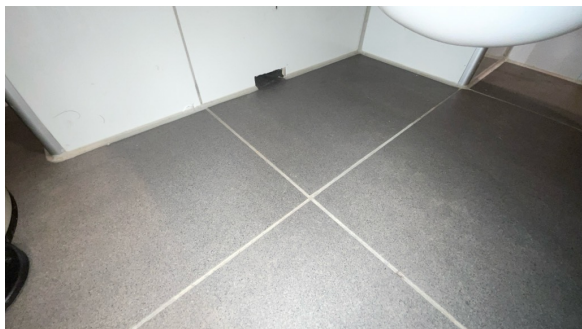
Veggmontert toalett med synlig avrenningsspalte (lekkasjedetektor) nederst i veggflis under toalettet. Servantskap med blandebatteri. Dusjhjørne. Opplegg til vaskemaskin.

Synlig avrenningsspalte.

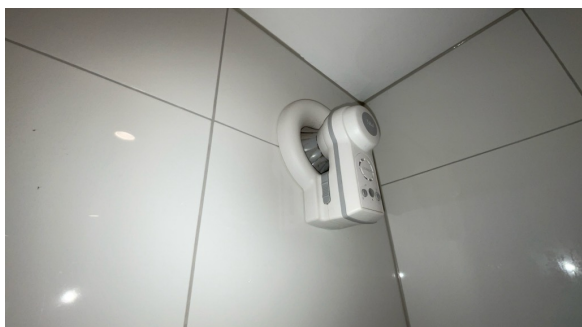
Elektrisk avtrekksvifte.

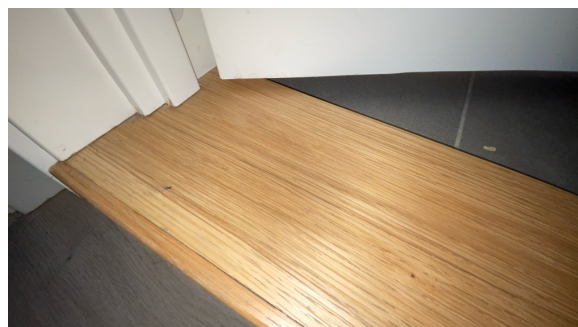
Luftespalte under dørbladet.

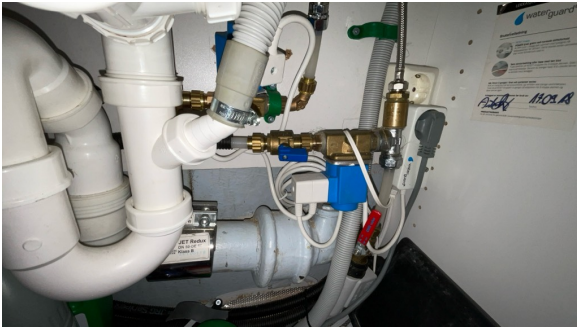
Rørplegg på kjøkken. Blå magnetventil (lekkasjestopper).

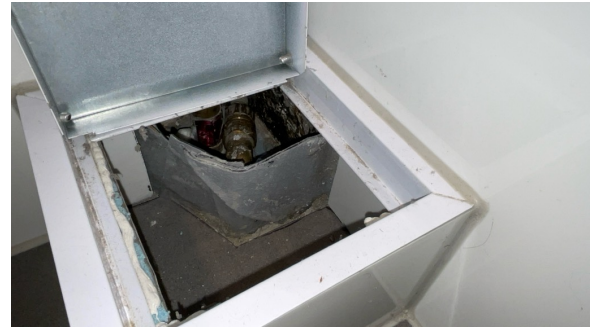
Rørkoblinger synlig gjennom inspeksjonsluke i gulv til høyre for toalettet.

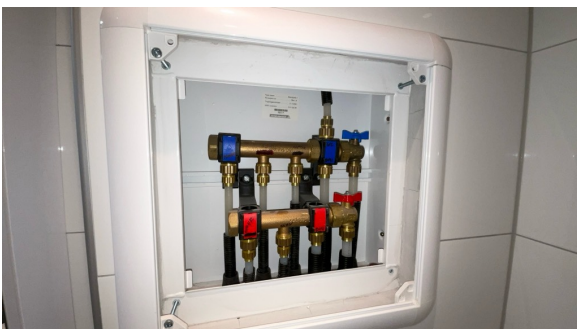
Fordelerskap: Ja, i veggen på baderommet. Evt. lekkasjevann fra fordelerskap blir ledet til avrenningshull inni fordelerskapet. Det er ikke mulig å se hvor avrenningshullet leder lekkasjevannet videre.

Fordelerskap på baderommet.

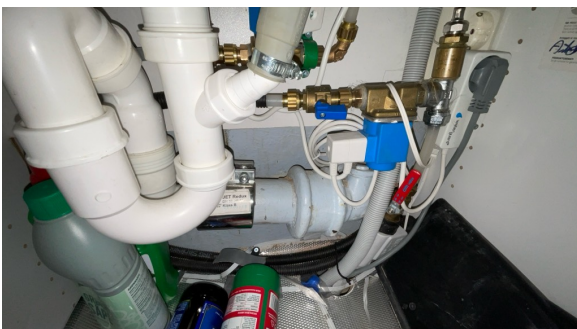
Gammelt avløpsrør i støpejern på kjøkken.

- Det er ikke behov for utbedringstiltak siden anlegget fungerer i dag, men ut ifra alder kan skader plutselig oppstå på eldre anlegg.

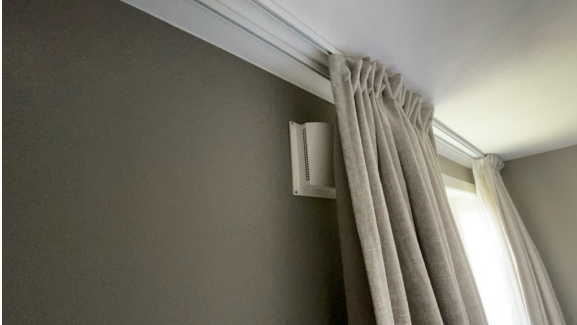
MERK: Luftekuke på kjøkken er dels skjult bak høyskapet, dette gjøres det oppmerksom på.

Lufteluke i yttervegg.

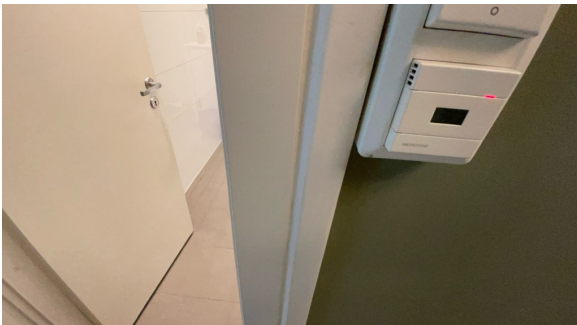
Termostatbryter til varmekabler.

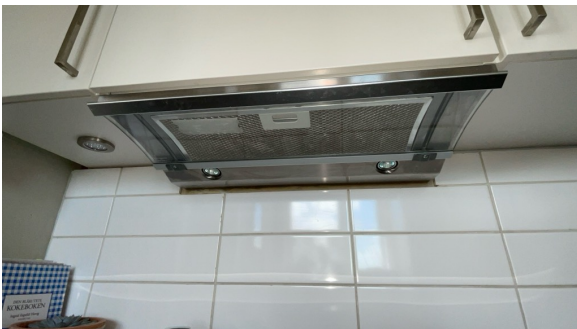
Komfyrvakt: Nei. Det ansees som krav til komfyrvakt utifra alder på kjøkken men noe usikkert pga. manglende opplysninger om elektrisk kurs til platetopp/komfyr. Det gis avvik pga. sikkerhetshensyn.

Ikke komfyrvakt.

Montere komfyrvakt anbefales og bør påregnes.

Kostnadsestimat: Under 20 000
