# Tilstandsrapport

3-roms leilighet med balkong:

Grefsenveien 34 E, 0485 OSLO

Oppdragsnr.: 21229-25135

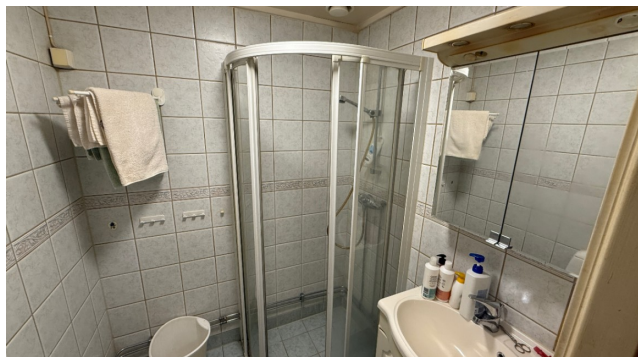
## 2. ETASJE > BAD

### ! TG 2 Overflater vegger og himling

- Det er påvist at flisfuger har riss/sprekker.

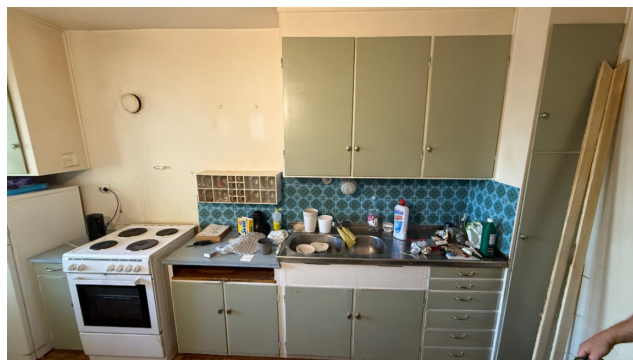
## 2. ETASJE > KJØKKEN

### ! TG 2 Avtrekk

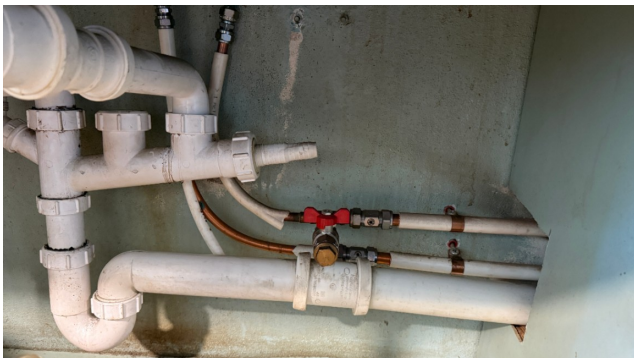
## TG 2 Avløpsrør

Interne og synlig avløpsrør i plast ført til felles rørføringer. Felles rørføringer i støpejern.

- Det er ikke behov for utbedringstiltak siden anlegget fungerer i dag, men ut ifra alder kan skader plutselig oppstå på eldre anlegg.
