# Tilstandsrapport

📍 Nedre Slottsgate 1 B, 3111 TØNSBERG

# gnr. 1001, bnr. 168

Rapportdato: 22.10.2025

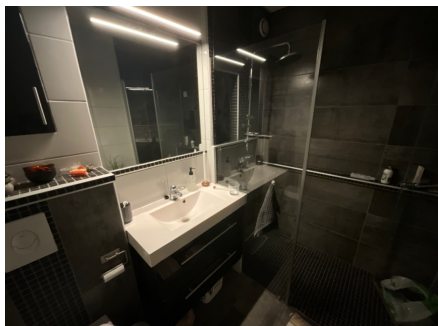
### **Overflater vegger og himling**

Misfargninger.

Ufagmessig flisarbeid.

Riss og avskallinger

Enkelte utbedringer/utskiftninger og normalt vedlikehold.

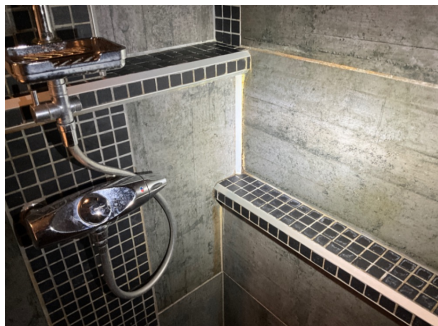
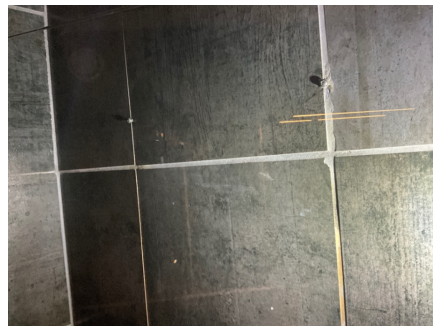
### **Overflater Gulv**

Det er noe fall til sluk, men fall er ikke iht krav.

Ufagmessig flisarbeid

Avskallinger og riss.

Vær oppmerksom ved bruk. For å få tilstandsgrad 0 eller 1 må gulvet bygges om, for å få riktig fall til sluk. Det vil imidlertid sjelden være økonomisk rasjonelt som et enkeltstående tiltak. Ved en eventuell renovering, påse at våtrommet bygges med riktig fall til sluk.

Lokal utbedring/utskiftning

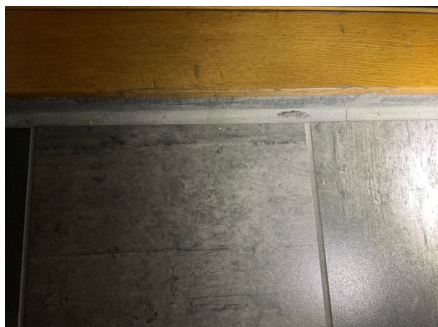
### TG 3 Sluk, membran og tettesjikt

- Det er ikke tilfredsstillende membran/tettesjikt på våtrommet.

Det er særdeles ufagmessig utførelse av overgang sluk/tettesjikt.

Det er ikke tett ved rørgjennomføringer i vegg.

Ujevn membran ved vask.

- Uten membran/tettesjikt er det høy risiko for at vann trenger gjennom konstruksjonene og kan medføre fuktskader.

Kombinasjon av alder på sluk og ufagmessige løsninger tilsier at badet bør renoveres.
