Tilstandsrapport

📍 Kristins vei 22, 0669 OSLO

Oppdragsnr.: 18554-1749

Boligbygg med flere boenheter - Byggeår: 1966

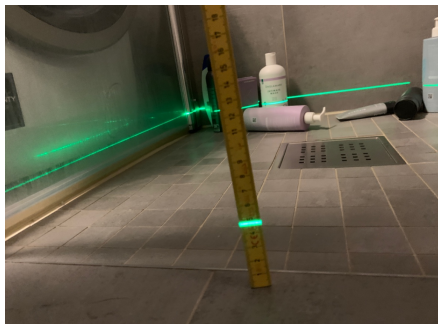
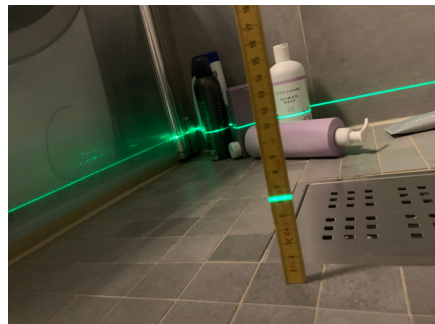
Gulvet er flislagt. Rommet har elektriske varmekabler. Fall mot sluk er målt til 21mm.

- Det er påvist avvik i fallforhold til sluk i forhold til krav i forskrift på byggetidspunktet.

1-100 fall er tiltenkt, dog ørlite under kravet, men badet fungerer helt fint med dette minimale avviket

Godt fall fra topp flis ved dør til topp flis ved sluk

- Våtrommet fungerer med dette avviket.
