# Tilstandsrapport

Møllegaten 12, 3111 TØNSBERG

Befaringsdato: 26.05.2025

Autorisert foretak: Pri Takst AS

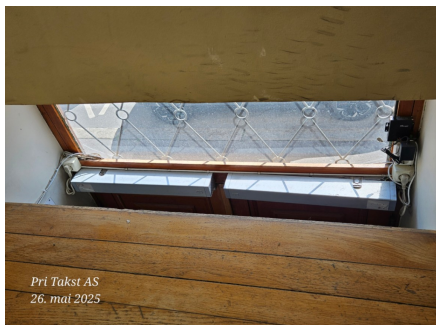
Åpninger mellom vindu og repos på innvendig trapp er større enn dagens forskriftskrav. Det skal være maks 5 cm horisontalt eller maks 10 cm mellom vertikale spiler.

Åpninger er såpass store at det ut fra sikkerhetsmessige forhold anbefales å lage mindre åpninger.

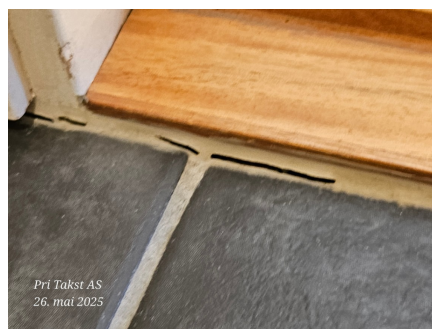
Det er ikke synlig tettesjikt/membran ved terskelen, noe som kan medføre at vann trenger inn under terskelen og forårsaker fuktskader. I tillegg er ikke membranen klemt til sluket med klemring, noe som utgjør en lekkasjerisiko og ikke er i samsvar med gjeldende forskriftskrav.

Membranløsningen ved sluk er ikke fagmessig utført. Membranen er ikke klemt til sluket med klemring, noe som utgjør en risiko for lekkasje og ikke anses å være i samsvar med gjeldende forskriftskrav.

Det er ikke synlig tettesjikt/membran ved terskelen, noe som kan føre til at vann renner inn under terskelen.

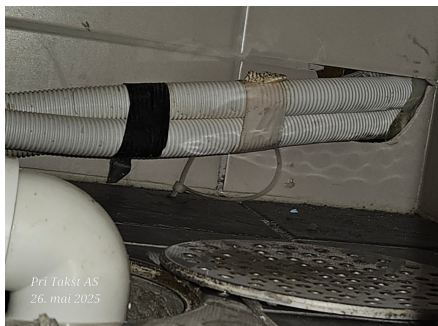
Det er mangler mansjetter rundt gjennomføringer på vegg.

Membranløsningen ved sluk er ikke fagmessig utført. Membranen er ikke klemt til sluket med klemring, noe som utgjør en risiko for lekkasje og ikke anses å være i samsvar med gjeldende forskriftskrav.

- Overvåk tilstanden jevnlig. For å få tilstandsgrad 0 eller 1 må tettesjiktet skiftes ut, men tidspunktet for når dette er nødvendig er vanskelig å si noe om.
