# Tilstandsrapport

Boligbygg med flere boenheter

Myklegardgata 3 A, 0656 OSLO

Befaringsdato: 24.05.2026

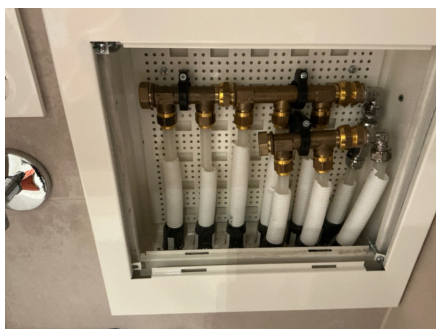
### TG 1 Vannledninger

Innvendige vannledninger er av plast (rør-i-rør).  
Hovedstoppekran: Plassert i fordelerskap på bad.
