# Tilstandsrapport

levert av Anticimex AS

Olav Kyrres gate 13  
0273 OSLO  
Gnr./Bnr.: 212/739  
Seksjonsnr. : 15  
Oslo kommune

Befaringsdato: 16.01.2026

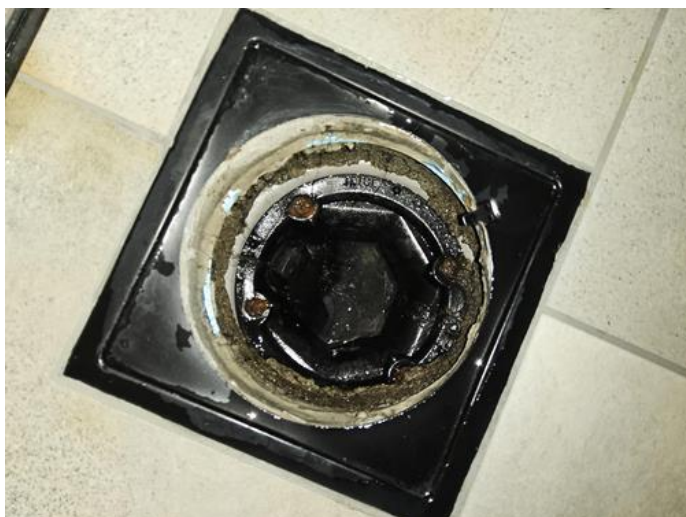
Membran, tettesjikt og overgang til sluk. - [Sluk, bad. ]

| | | Membran, tettesjikt og overgang til sluk. | Tettesjiktet har en alder som tilsier at restlevetiden er redusert. Rommets lekkasjesikkerhet kan derfor ikke verifiseres, eventuelt bør nytt tettesjikt etableres. |

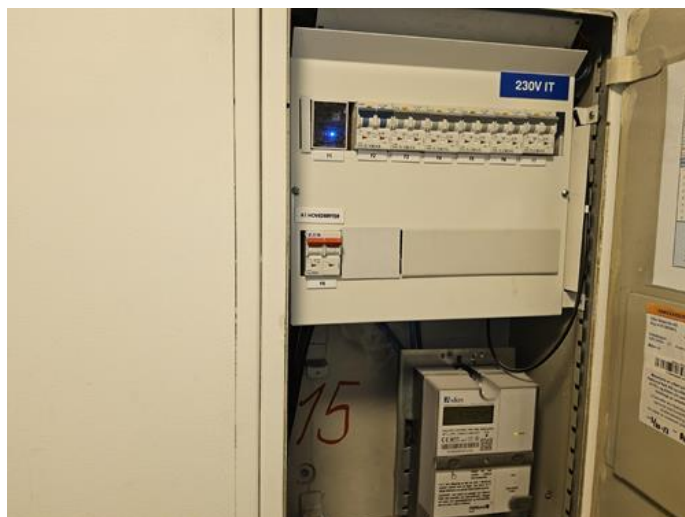
Elektrisk anlegg - [Sikringsskap. ]

Sikringsskap med automatsikringer plassert på vegg i felles gang.

Samlet vurdering om det er behov for en utvidet kontroll av det elektriske anlegget:  
Det mangler dokumentasjon/samsvarserklæring for deler av det elektriske anlegget. Dokumentasjon/samsvarserklæring skal blant annet dokumentere hvem som har utført arbeidet, hva som er gjort, og bekrefte at arbeidet er utført i henhold til gjeldende sikkerhetskrav. Konsekvens er at det derfor hefter en usikkerhet rundt disse forholdene. På bakgrunn av dette anbefales det på generelt grunnlag å få gjennomført en utvidet el-kontroll.
