# Tilstandsrapport

levert av Anticimex AS

Sloragrenda 20  
1405 LANGHUS  
Gnr./Bnr.: 107/797  
Nordre Follo kommune

Befaringsdato: 29.10.2025

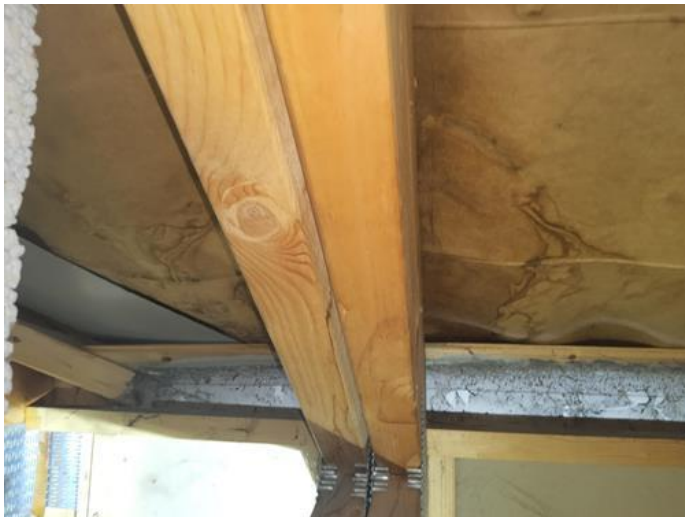
Ved befaring ble det registrert fuktmerker på kneloft ved gradrenne ved pipe. Fukt er antatt komme fra defekt blybeslag samt sprekt takstein.

Det er foretatt fuktmåling med pigg i treverk med egnet instrument (Protimeter MMS), i takstol. Det ble registrert forhøyede fuktverdier på befaringstidspunktet. Målingen gir kun et øyeblikksbilde av forholdene og kan endre seg med årstider, fukt- og temperaturforhold. Målingene viser vektprosent mellom 16 og 19. Dette kan indikere utettheter/funksjonssvikt. Årsak bør avklares og videre fuktilførsel bør stoppes.

Kommentar - [Undertak kneloft ]

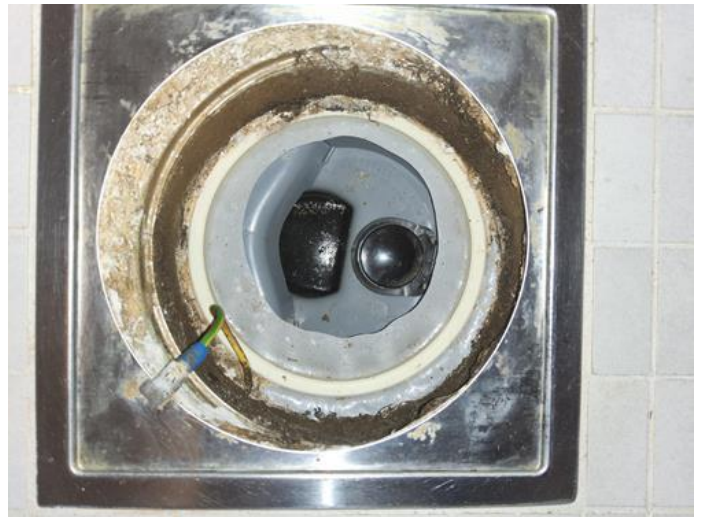
| | | Membran, tettesjikt og overgang til sluk. | Tettesjiktet har en alder som tilsier at restlevetiden er usikker. Rommets lekkasjesikkerhet kan derfor ikke verifiseres, eventuelt bør nytt tettesjikt etableres.<br><br>Klemring i sluk er feilmontert og lekkasje kan ikke utelukkes. Klemring bør fornyes.<br><br>Tettedetaljer ved rørgjennomføring tilknyttet avløpsrør til servant er usikker. Fare for fukt i konstruksjon. Tettedetaljer bør fornyes. |

Kommentar - [Sluk bad 1.etasje ]

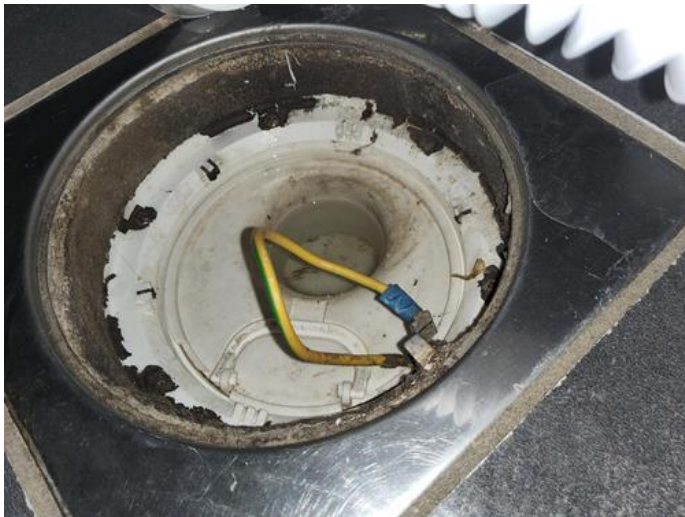
| | | Membran, tettesjikt og overgang til sluk. | Tettesjiktet har en alder som tilsier at restlevetiden er usikker. Rommets lekkasjesikkerhet kan derfor ikke verifiseres, eventuelt bør nytt tettesjikt etableres.<br><br>Utførelsen med hensyn til bruk av slukmansjett og tettesjikt er uoversiktlig, og det kan derfor ikke verifiseres at løsningen er fullgod og sikker mot lekkasjer. Fornyng av slukmansjett og tettesjikt bør påregnes.<br><br>Det er hull etter tidligere innfestinger i dusjsonen. Det er ukjent om hvorvidt hullene er tilfredsstillende tettet. Hullene bør tettes med egnet tettemasse. |

Kommentar - [Sluk bad underetasje ]

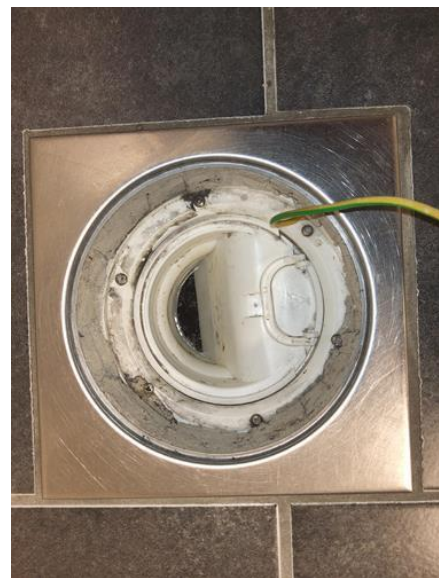
| | Membran, tettesjikt og overgang til sluk. | Det vurderes at det ikke er benyttet tettesjikt/membran på våtrommet grunnet ingen synlig membran i sluk samt ingen oppbrett på vegger. Rommet tilfredsstillende ikke krav til fukt- og lekkasjesikkerhet. Tilstrekkelig tettesjikt bør etableres. |

Kommentar - [Sluk vaskerom ]

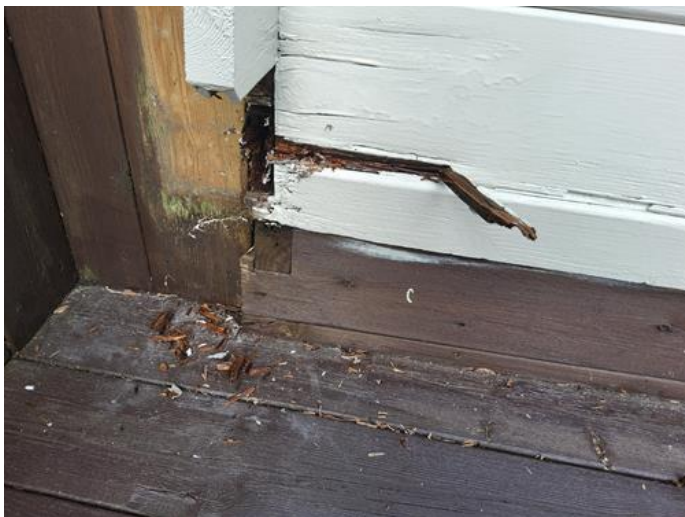
Mindre frittstående byggverk på tomten har ikke vært gjenstand for detaljerte undersøkelser. Overordnet forenklet vurdering av tilstanden er at det er relativt høy slitasjegrاد som gjør at det anbefales utbedrende tiltak. Det er blant annet registrert råteskader på lafteplank samt svertesopp i undertak.

Beskrivelse - [Råteskade redskapsbod]
