Tilstandsrapport

Tomannsbolig

Skogveien 24, 1406 SKI

Oppdragsnr.: 19148-1392

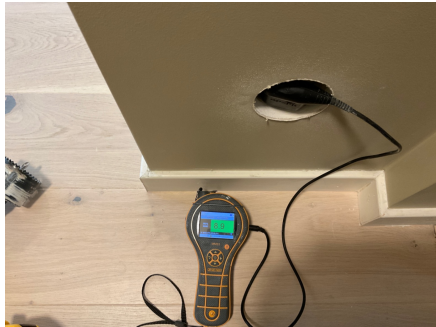
KJELLER > VASKEROM

- Det er påvist avvik i krav til høydeforskjell/fall-løsning på våtrommet.

- Våtrommet fungerer med dette avviket.

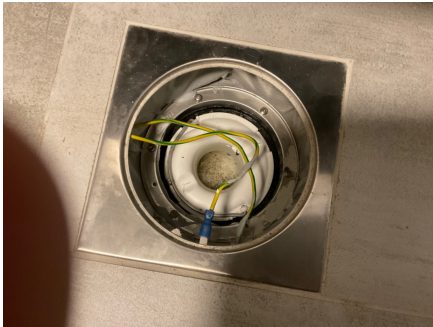
KJELLER > VASKEROM

- Det er påvist skader på innredning.

Vasken har en skadet.

- Lokal utbedring må utføres.
