# Tilstandsrapport

Boligbygg med flere boenheter

Valhallveien 9A, 3179 ÅSGÅRDSTRAND

Befaringsdato: 06.02.2026

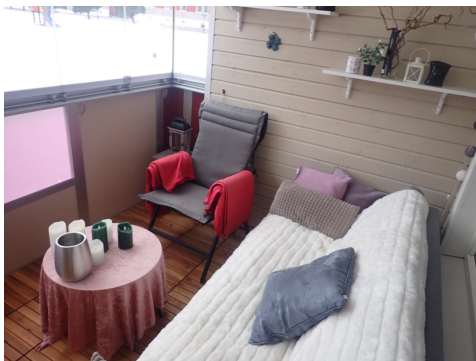
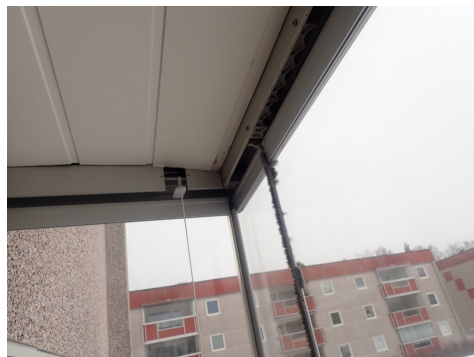
### TG 2 Balkonger, terrasser og rom under balkonger

Panel i himling mot vindusfelt er skjevt.

Panel i himling mot vindusfelt er skjevt

Det bør sjekkes og gjøres ytterligere undersøkelser rundt panelbord i himling.

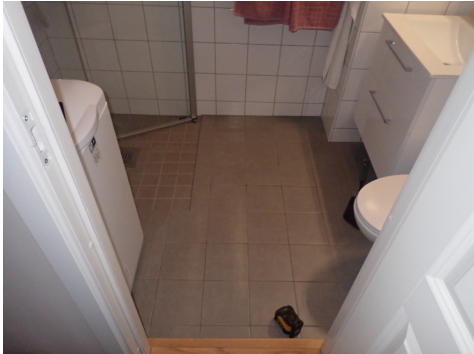
### ! TG 1 Overflater vegger og himling

Veggene har fliser. Taket har panel. Eier har fuget div. fuger etter riss påvist av takstmann på befaring

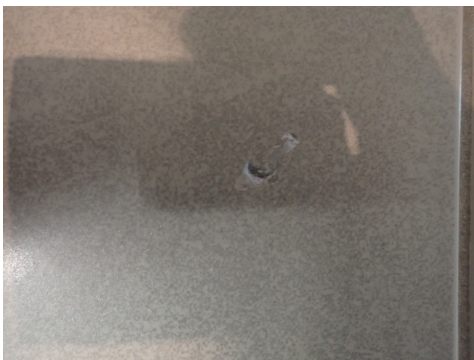
### ! TG 2 Overflater Gulv

Flis på gulv er skadet.

Flis bør skiftes.

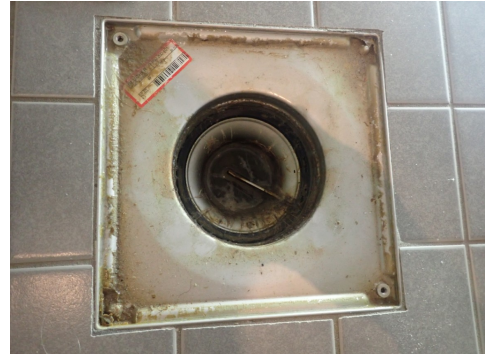
### ! TG 1 Sluk, membran og tettesjikt

Det er nyere stålsluk og membran fra 2020.

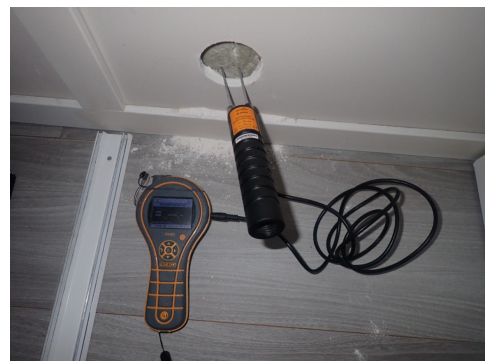
### ! TG 0 Tilliggende konstruksjoner våtrom

Hulltaking er foretatt fra soverom inn i vegg mot våt sone dusj uten å påvise unormale forhold.
