Tilstandsrapport

Boligbygg med flere boenheter

Valhallveien 9A, 3179 ÅSGÅRDSTRAND

Befaringsdato: 06.02.2026

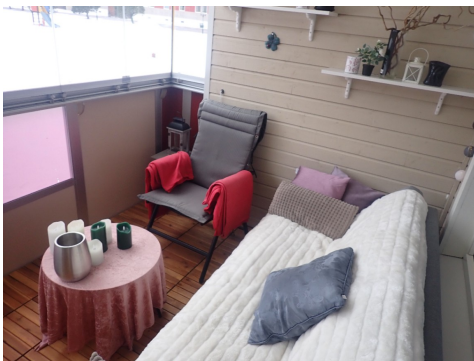
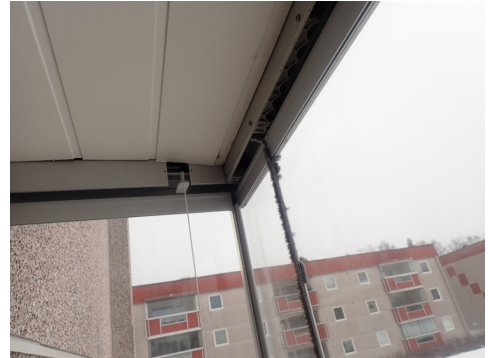
TG 2 Balkonger, terrasser og rom under balkonger

Panel i himling mot vindusfelt er skjevt.

Panel i himling mot vindusfelt er skjevt

Det bør sjekkes og gjøres ytterligere undersøkelser rundt panelbord i himling.
