# Tilstandsrapport

Risikovurdering for Anticimex boligselgerforsikring

Kongeveien 12  
1412 SOFIEMYR  
Gnr./Bnr.: 249/82  
Andelsnr. : 363  
Nordre Follo kommune

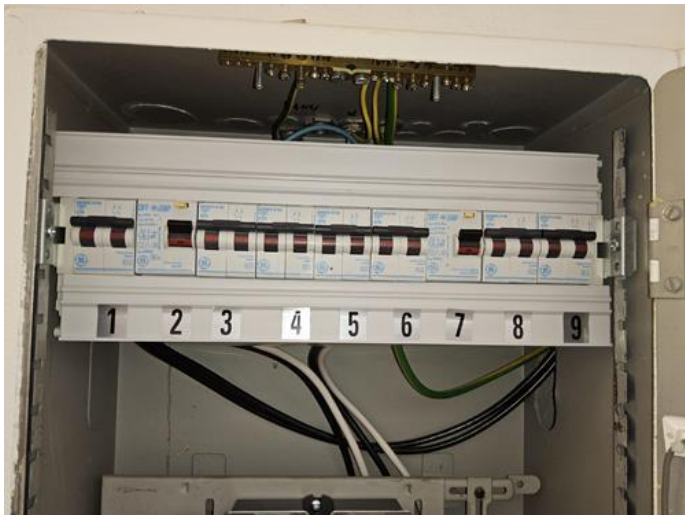
Elektrisk anlegg - [Sikringsskap]

| TG 2 | Forenklet vurdering av det elektriske anlegget | <p>Det er ikke fremlagt dokumentasjon på de deler av det elektriske anlegget som er montert før 1999.</p> <p>Det er kun fremlagt samsvarserklæring på deler av utførte arbeider på det elektriske anlegget.</p> <p>Det er registrert koblinger i kjøkkenskap som ikke er forsvarlig tildekket. Koblingene må tildekkes for å unngå berøringsfare.</p> <p>Med bakgrunn i ovennevnte avvik bør det gjennomføres en utvidet el-kontroll av en kvalifisert elektrofaglig person.</p> |

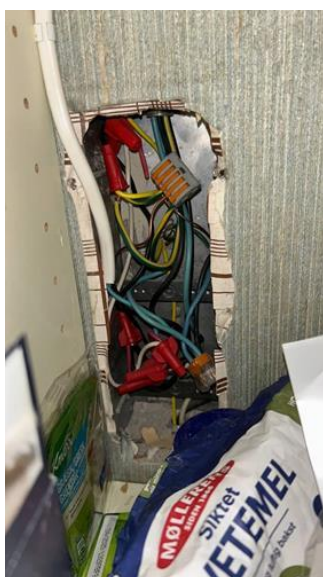
Elektrisk anlegg - [Åpne koblinger i kjøkkenskap]

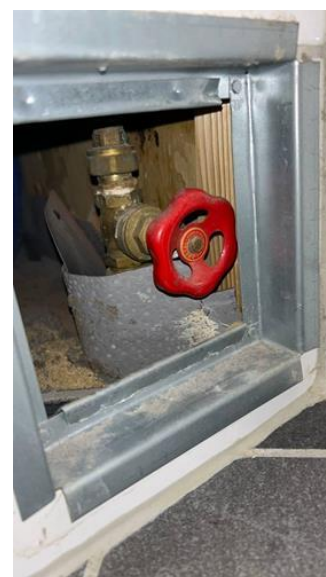
Tekniske anlegg, VVS anlegg (Sjekkpunkter utover det som er inkludert i andre rom) - [Hovedstoppekran]

**TG 2**      Hovedstoppekran      Stoppekran er ikke funksjonstestet grunnet høy alder/observert tilstand. Oppfølging med jevnlig ettersyn anbefales slik at tiltak kan iverksettes ved behov.
