# Tilstandsrapport

📍 Midtunhaugen 80, 5224 NESTTUN

# gnr. 43,43, bnr. 95,95, snr. 2,0

Oppdragsnr.: 20209-2490

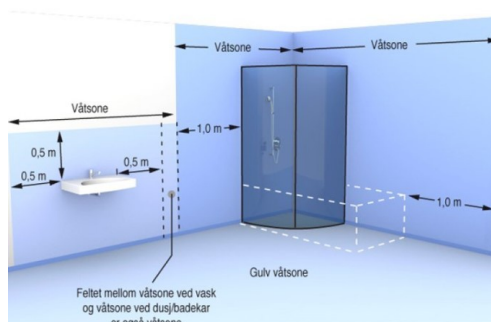
- Det er vindu/dør med ikke fuktbestandige materialer i våtsone (ved vask, dusj, badekar, osv.), løsningen eller byggematerialet er uegnet
- Dør i våtsone ved dusj.

- Andre tiltak:
- Uegnete materialer bør fuktbeskyttes/utskiftes. Det er ikke uvanlig at dør el vindu er innenfor definert våtsone, som regel fungerer våtrom med slike avvik uten at det fører til skader/problemer, men det avviker fra teknisk forskrift og kan i enkelte tilfeller føre til skader.
