Tilstandsrapport

Boligbygg med flere boenheter

Maridalsveien 144 B, 0461 OSLO

Befaringsdato: 08.03.2026

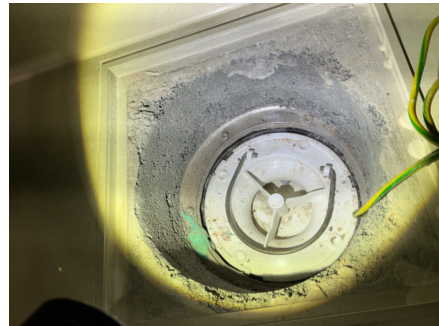
TG 1 Sluk, membran og tettesjikt

Sluket er i plast. Synlig membran i sluket.

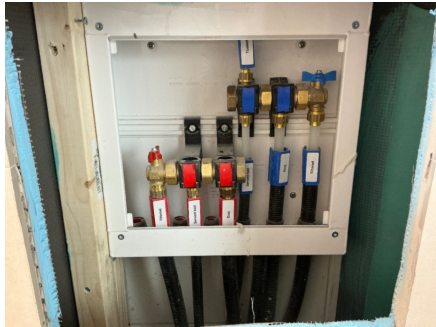
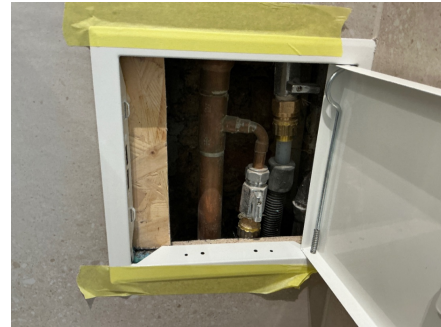
TG 1 Vannledninger

Innvendige vannledninger er av plast (rør-i-rør).

Stoppekraner: Plassert på bad og kjøkken.
