# Tilstandsrapport

levert av Anticimex AS

Nedre Såtåsvei 2  
3280 TJODALYNG  
Gnr./Bnr.: 1106/45  
Larvik kommune

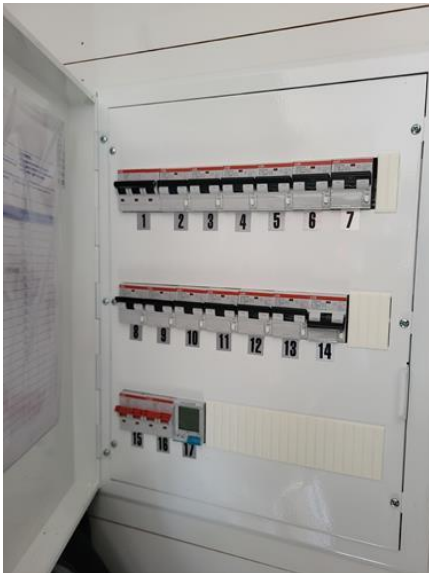
Elektrisk anlegg - [Sikringskap i bod]

Det er gjennomført en forenklet vurdering av det elektriske anlegget, uten at det er registrert åpenbare avvik. Med bakgrunn i at det ikke har vært utført el-tilsyn/utvidet el-kontroll av boligen i løpet av de siste fem år, anbefales det på et generelt grunnlag at dette gjennomføres.

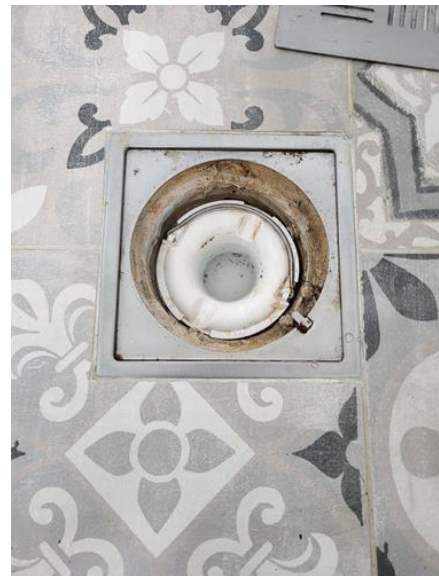
Våtrom - [Sluk på bad 2]

Nivåforskjell fra døråpning på topp overflate gulv og til hovedsluk er på tilfeldig sted målt til ca. 22 mm, det er noe mindre enn hva som anbefales, men er likevel vurdert til å være tilfredsstillende mht lekkasjesikkerhet.

Lokalfall i dusjsonen er vurdert som tilstrekkelig. Målingen er foretatt på tilfeldig sted.

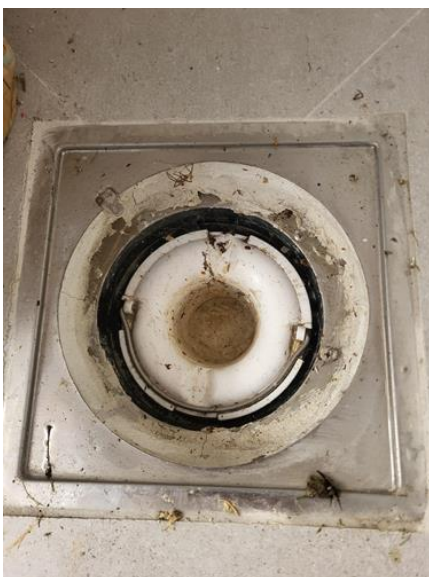
Våtrom - [Sluk på vaskerom/bod]

Det er usikkert om det er benyttet tilstrekkelig tettesjikt på gulvoverflatene, og det er ikke membranoppkan langs vegger. Rommet tilfredsstiller ikke krav til fukt- og lekkasjesikkerhet. Det er ikke dusj rommet, og det har ikke vært stor belastning på rommet. Det er ikke tegn på skader under befaringen, men på bakgrunn av mulig manglene membran er det fare for fukt i omkringliggende konstruksjoner. På bakgrunn av dette må rommet brukes med forsiktighet, med tanke på vannsøl. Avviket bør også ses i sammenheng med at rommet er bygget som en bod.

Nivåforskjell fra døråpning på topp overflate gulv og til hovedsluk er på tilfeldig sted målt til ca. 12mm. Dette er vurdert til å ikke være tilfredsstillende mht lekkasjesikkerhet.

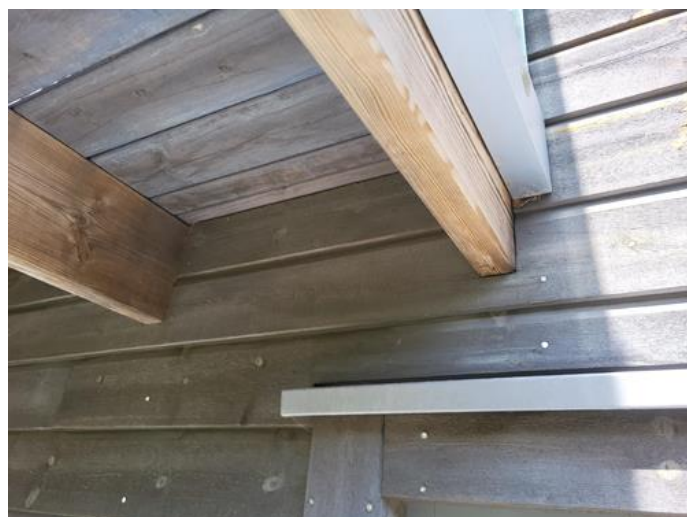
Balkonger, terrasser, veranda etc - [Utkragende balkong fra 2. etasje]

| | Utkragede eller understøttede konstruksjoner (balkonger, verandaer) | Det anbefales å følge med på overgang inn mot veggkonstruksjon, der hvor bjelkelaget stikker ut. Dette med tanke på eventuell fuktproblematikk. |
