Tilstandsrapport

Boligbygg med flere boenheter

Toftes gate 4, 0556 OSLO

Befaringsdato: 21.04.2026

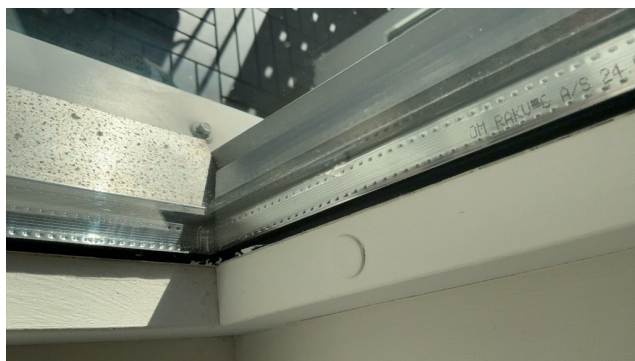
! TG 1 Vinduer

Bygningen har malte trevinduer med 2-lags glass.

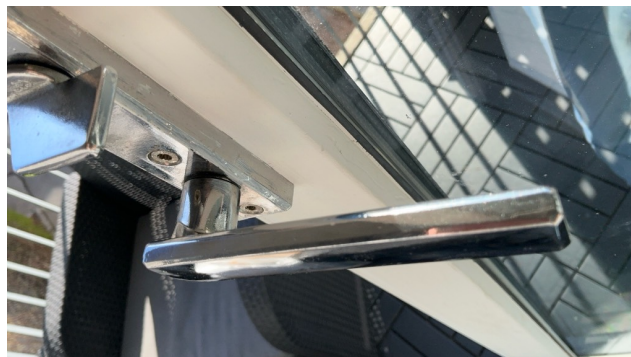
! TG 1 Dører

Balkongdør med 2 lags isolerglass.

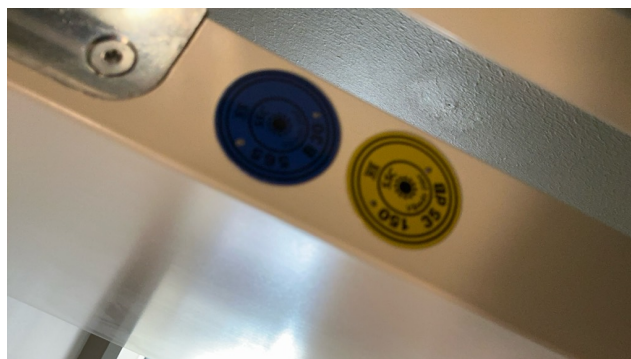
! TG 1 Dører - 2

Inngangsdøren er lyd og brannklassifisert. Glatt overflate

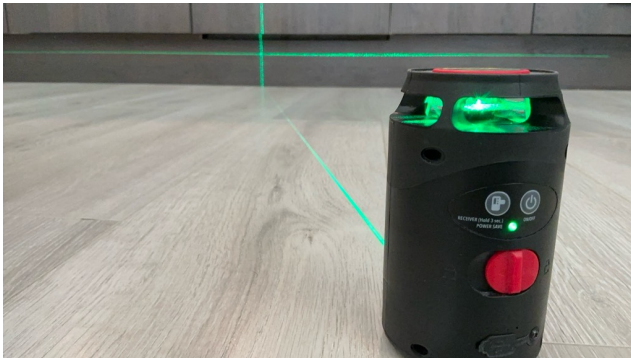
Etasjeskillere er av betongdekke.
Det ble registrert 0-5 mm planhetsavvik i stue-kjøkken. Tilsvarende også i øvrige rom.

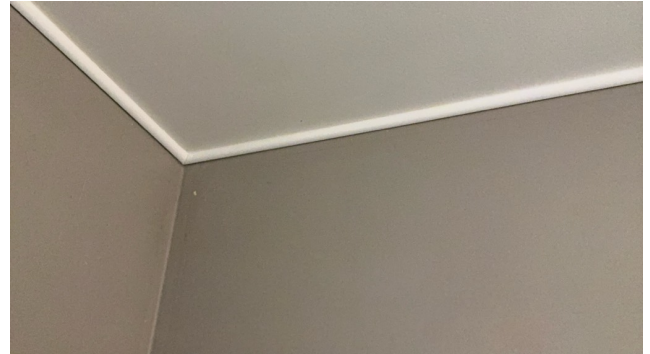
Mikrosement på vegger (2022). Malt gips tak.

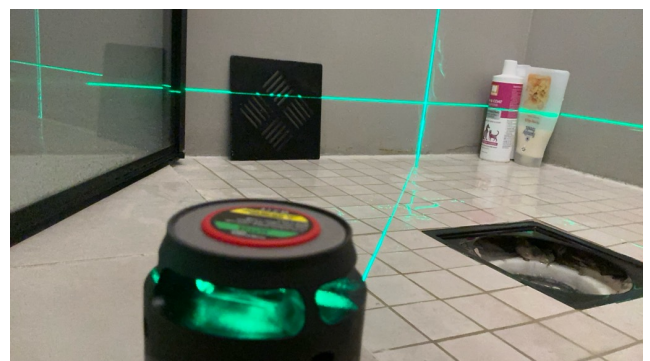
TG 2 Overflater Gulv

- Det er påvist at høydeforskjell fra topp slukrist til gulv/synlig topp membran ved dørterskel er mindre enn 25 mm.

Ca 15 mm høydeforskjell mellom topp sluk og gulv ved terskel. Merk forhøyet terskel. Vanntest viser at vann blir liggende igjen i enkelte områder av dusjsonen. Stedvis flatt gulv både i og utenfor dusjsonen.

- Til tross for avviket i fall/høydeforskjell til sluk, vil gulvet fortsatt kunne lede vann mot sluket, men med redusert effektivitet. Dette kan potensielt øke risikoen for vannansamling i enkelte områder av badet.

Avviket i fall/høydeforskjell til sluk gjør at vann kan bli liggende i enkelte områder. Det må benyttes svaber el.

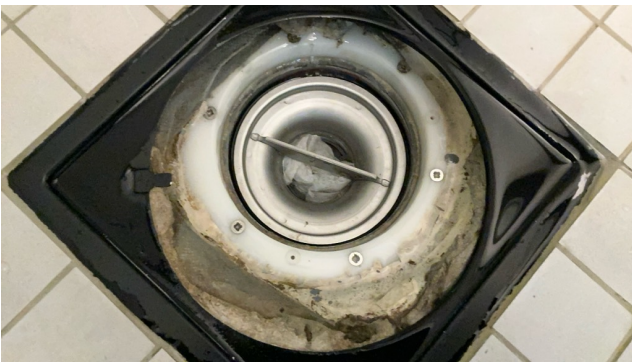
TG 2 Sluk, membran og tettesjikt

Plastsluk med klemring for innfestning av membran og uttagbar vannlås for rens og inspeksjon. Membranløsning ikke mulig å konstatere visuelt. Forholdet sett separat gis TG 2 iht NS 3600.

- Mer enn halvparten av forventet brukstid er passert på membranløsningen.

Membranløsning ikke mulig å konstatere visuelt. Forholdet sett separat gis TG 2 iht NS 3600.

- Det er viktig å merke seg at levetiden til en membran varierer basert på kvalitet, installasjon og bruk. Eldre membraner kan bli sprø og sprekke opp, noe som fører til at de mister sin vanntettende funksjon. Dette kan resultere i vannlekkasjer gjennom vegger og gulv og fuktskader.

Manglende dokumentasjon medfører usikkerhet knyttet til oppbygging og utførelse av konstruksjonen.

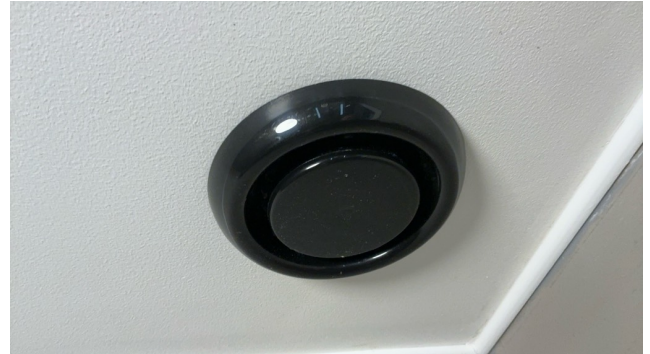
Avtreksventil

Ventil er tilkoblet sentralt avtrekk i bygget. Tilluftsspalte under dørbled for tilluft.

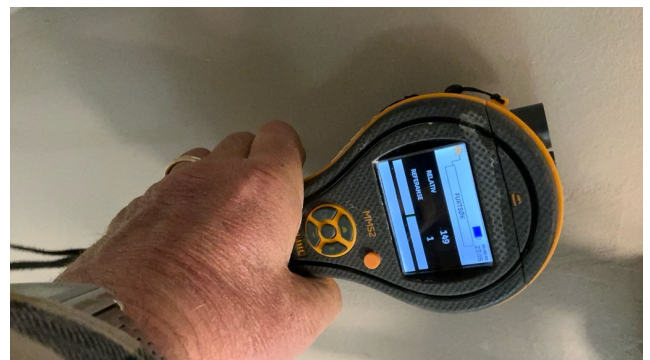
Hulltaking er utført i tilliggende konstruksjoner. Fuktkontroll med Protimeter MMS viste ingen avvik. Utført fra bod.

Søk etter fuktvariabler i vegger våtsone bad. Apparat benyttet er Protimeter MMS2. Det ble ikke registrert unormale variabler. Merk at utførte kontroller ikke kan utelukke eventuell fukt i konstruksjonen.

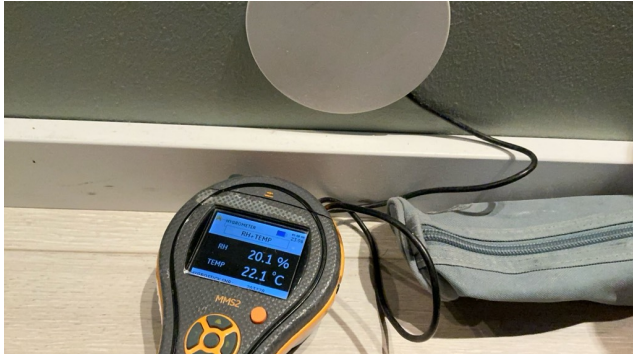
Fuktkontroll i vegg mot våtsone. Det ble ikke registrert avvik som kan indikere avvik. Merk at utførte kontroller ikke kan utelukke fuktproblematikk. Utført kontroll er stikkprøve i utvalgt område mot våtsone.

Merk også at det er stålstendere i vegg. Dvs kun RF måling mulig, Det var allerede utført hulltaking i vegg. Dvs RF måling begrenset verdi da luften i vegg og utenfor har blandet seg. Det ble for øvrig ikke registrert tegn på fukt i vegg, som misfarging eller uvanlig lukt.

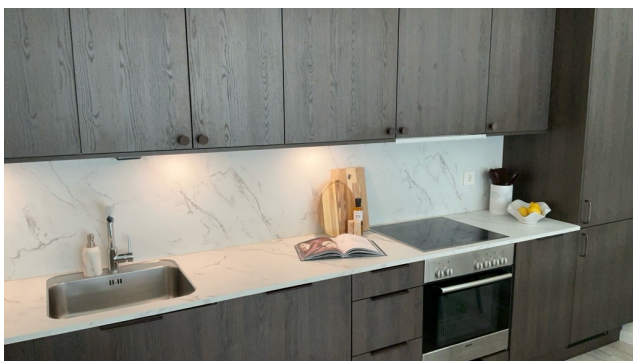
Kjøkken fornyet i 2025. Med nye fronter, benkeplate, plate på vegg over kjøkkenbenk og kjølfrys. Øvrige deler av kjøkken fra byggeår.

Det er montert lekkasjesikring.

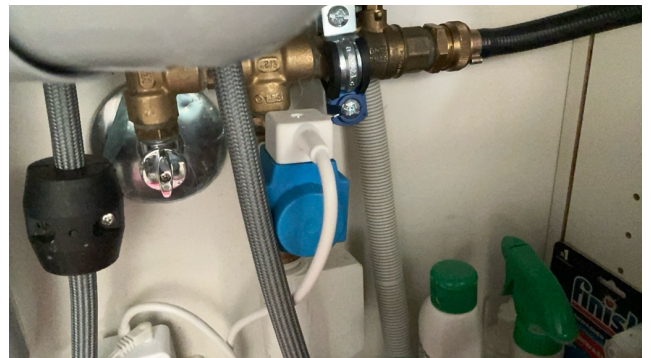
Automatisk lekkasjesikring i kjøkkenskap

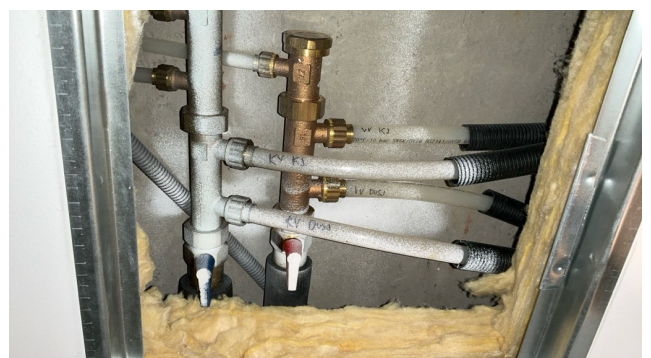
Fordelerstamme rør i rør bad i tak over gipshimling. Løsningen tilfredsstillende ikke funksjonskravet til rør-i-rørsystemet, men er forøvrig en ikke uvanlig løsning.

Stoppekraner harde å lukke. Dvs ikke testet på befaringdagen.

Konsekvens: Ved lekkasje vil vann kunne renne ukontrollert ut i konstruksjonen og medføre fuktskader på himling og tilstøtende bygningsdeler før forholdet oppdages. Dette kan gi skade på materialer som gipsplater og økt skadeomfang.

Luke i tak bad med stoppekraner

Tiltak: Det anbefales å etablere fordelerkap med tett bunn og drenerør ført til rom med sluk, eller annen løsning som sikrer kontrollert bortledning og synliggjøring av lekkasje.

Smøre støppekraner og se om hjelper, Om ikke bestille rørlegger.

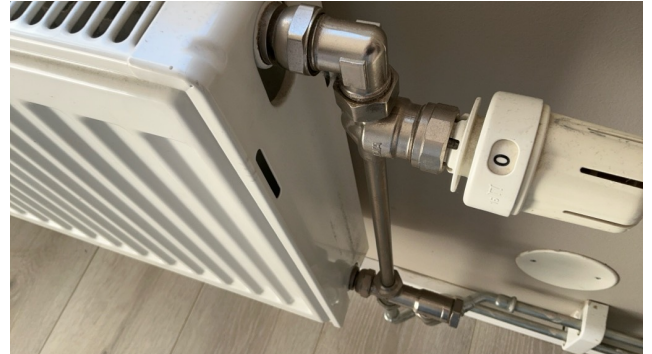
Vannbåren varme med radiatorer.

Anlegget er ikke kontrollert av undertegnede. Det er ikke informert om avvik.

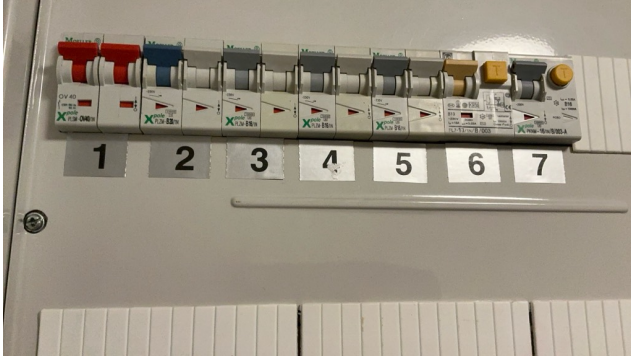
Inntak og sikringskap

Automatsikringer i sikringskap felles gang. Hovedsikring på 40 ampere. El kontroll Elvia. Godkjent anlegg dok datert 10.3 2026.
