Tilstandsrapport

Sarpsborggata 7, 0468 OSLO

Befaringsdato: 14.05.2026

TILSTAND AS
TILSTANDSRAPPORT VED BOLIGSALG

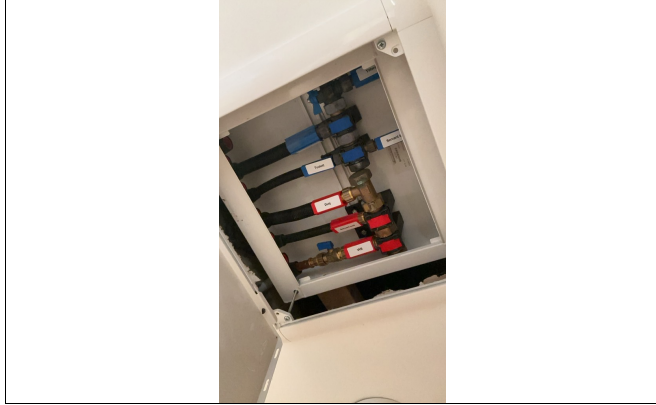
Fordelerskap bad

Leiligheten har en kombinasjon av plast og nyere vannledninger av typen rør-i-rør. Fordelerskap for rør-i-rør med stoppekraner er plassert i himlingen på badet. Kursene er merket.

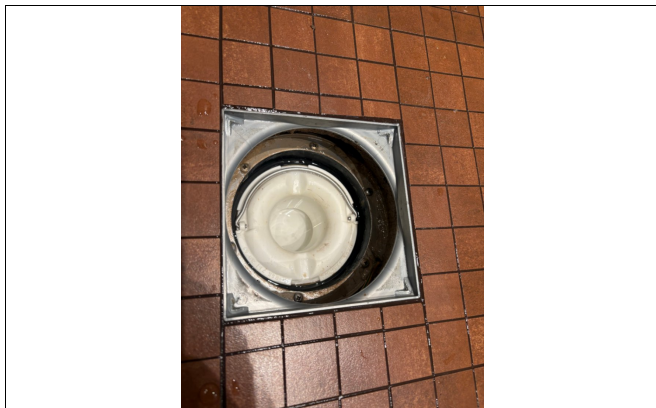
Sluk

Plastsluk i dusjen.
Membran/tettesjikt fra 2019/2020. Tettesjiktet ligger i sin helhet skjult i gulv og bak flislagte vegger.

Tilstandsgrad 1 settes på grunn av alderen på tettesjiktet og mangel på åpenbare avvik.
