# Tilstandsrapport

Risikovurdering for Anticimex boligselgerforsikring

Ospelia 51A  
1405 LANGHUS  
Gnr./Bnr.: 107/561  
Seksjonsnr. : 10  
Nordre Follo kommune

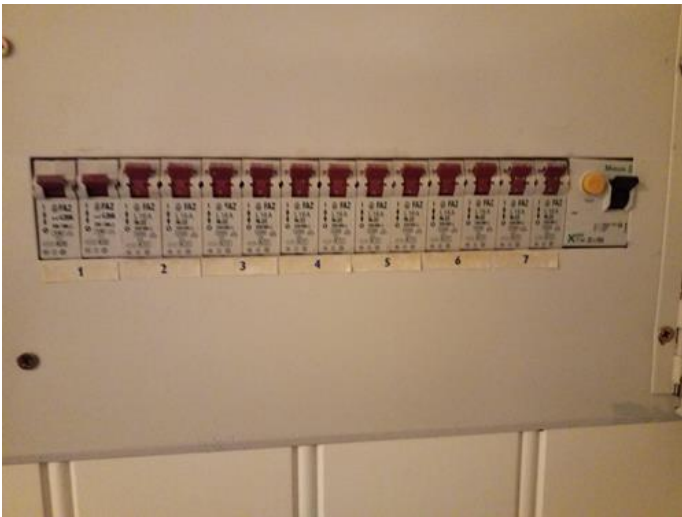
Elektrisk anlegg - [Sikringskap. ]

Sikringsskap med automatsikringer og montert i gang.

TG 2	Forenklet vurdering av det elektriske anlegget	Det er ikke fremlagt samsvarserklæring på det elektriske anlegget. Det vurderes at det med høy sannsynlighet er utført arbeider på det elektriske anlegget etter 1999, som ikke er dokumentert med samsvarserklæring (tilstandsgrad settes i henhold til NS3600). Med bakgrunn i manglende samsvarserklæring/dokumentasjon på det elektriske anlegget, bør det gjennomføres en utvidet el-kontroll av en kvalifisert elektrofaglig person.
---	--	--

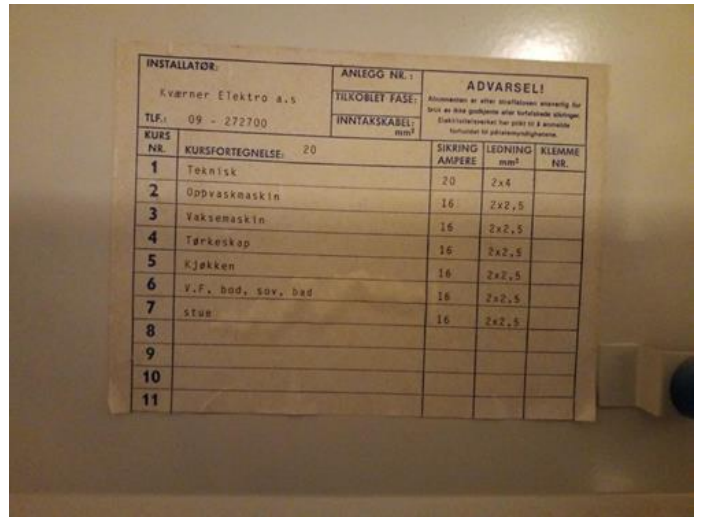
Elektrisk anlegg - [Kursfortegnelse. ]

Finnes det kursfortegnelse, og er antallet sikringer i samsvar med denne: Ja.
