# Tilstandsrapport

Tomannsbolig vertikaldelt

Bekkelifaret 14 B, 2387 BRUMUNDDAL

Befaringsdato: 17.07.2026

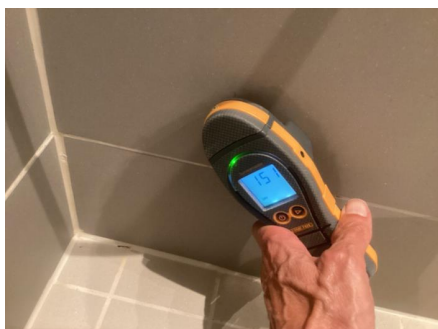
Gulv støpt på grunn. Grunnmur i betong. Innvendige påforede vegger av treverk på grunnmur. Hulltagning er ikke mulig å utføre da utforede vegger under bakkenivå er to våtrom med flislagte vegger, det ble istede utført et enkelt fuktsøk.

Ved enkle fuktsøk ble det ikke registrert unormale verdier.

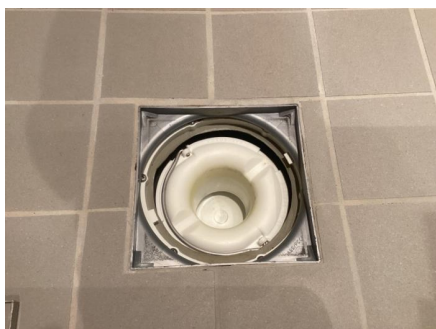
Kontroll av sluk.

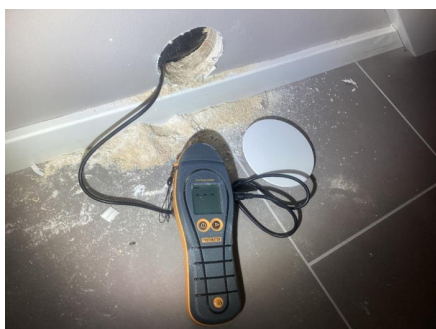
Hulltaking er utført, det ble ikke påvist unormale forhold i området rundt der hulltaking ble utført. Jeg gjør oppmerksom på at dette er en stikkprøve og det kan ikke utelukkes at det er skader eller avvik andre steder i konstruksjonen.

Hulltaking er utført i tilstøtende vegg mot våtsone ved servant. Fuktmåling viste tørre verdier.

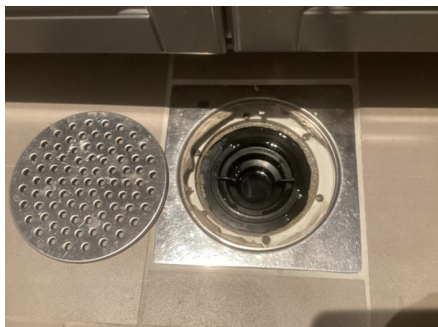
Kontroll av sluk.

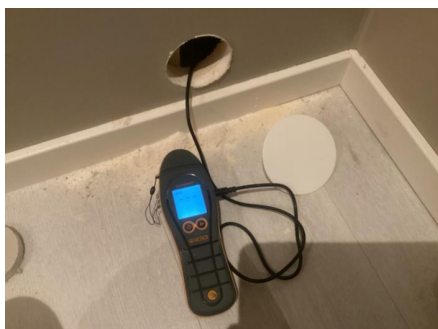
Hulltaking er utført, det ble ikke påvist unormale forhold i området rundt der hulltaking ble utført. Jeg gjør oppmerksom på at dette er en stikkprøve og det kan ikke utelukkes at det er skader eller avvik andre steder i konstruksjonen.

Hulltaking er utført i tilstøtende vegg mot våtsone ved servant.  
Fuktmålingen viste tørre verdier.

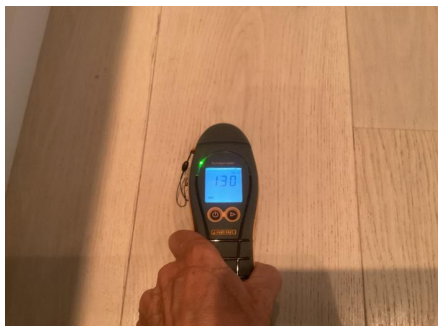
Ved enkle fuktsøk registrerte jeg normale verdier.

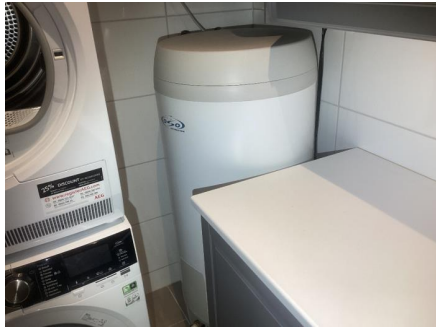
Varmtvannstank på ca. 198 liter, plassert på vaskerom. Produksjonsår varmtvannstank: 2016.

Varmtvannstank.

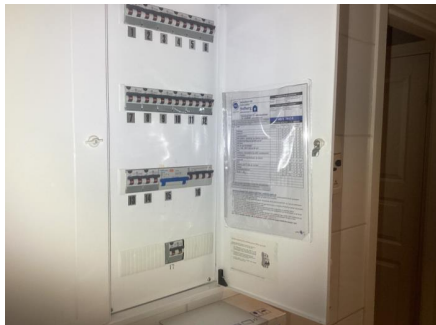
Elektrisk anlegg med automatsikringer. I hovedsak skjult ledningsnett.

Sikringsskap.
