# Tilstandsrapport

Risikovurdering for Anticimex boligselgerforsikring

Manesjen 4A  
2050 JESSHEIM  
Gnr./Bnr.: 135/806  
Seksjonsnr. : 28  
Ullensaker kommune

Befaringsdato: 14.03.2025

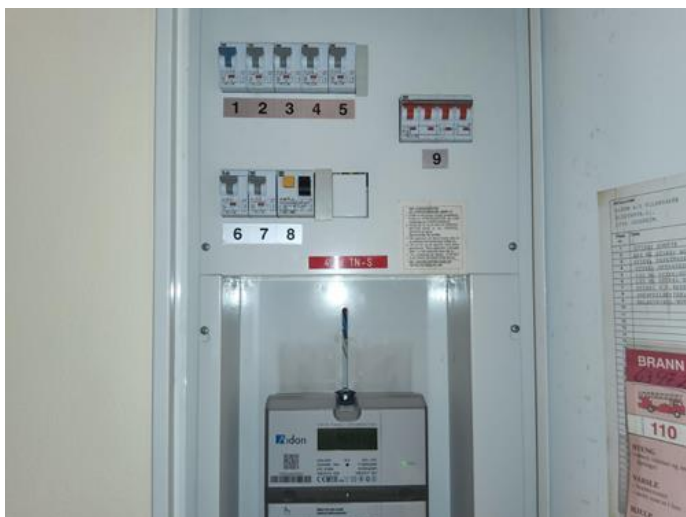
Sikringsskap med automatsikringer er plassert i entré.  
Hovedsikringens kapasitet er 40A.  
Leiligheten har skjult elektrisk anlegg.

Beskrivelse - [Sikringsskap ]

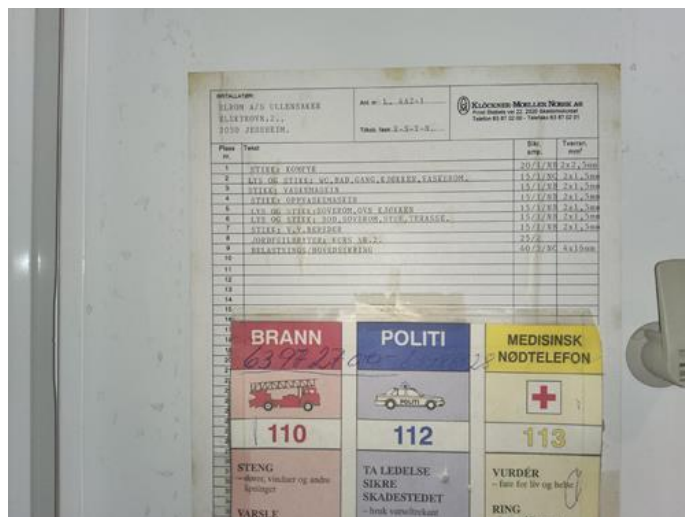
Beskrivelse - [Kursfortegnelse ]

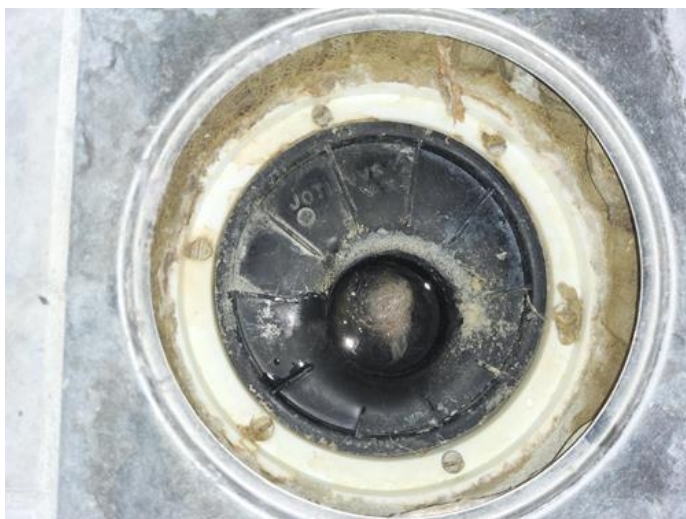
| <div>TG 2 er valgt på hele våtrommet på grunn av alder og slitasjegrad. Det er blant annet registrert følgende avvik:</div> <div>Tettesjiktet har en alder som tilsier at restlevetiden er usikker. Rommets lekkasjesikkerhet kan derfor ikke verifiseres, eventuelt bør nytt tettesjikt etableres.</div> <div>Utførelsen med hensyn til bruk av slukmansjett og tettesjikt er uoversiktlig, og det kan derfor ikke verifiseres at løsningen er fullgod og sikker mot lekkasjer. Fornying av slukmansjett og tettesjikt bør påregnes.</div> <div>Det registreres bomlyd (tegn til hulrom) under enkelte gulvfliser. Eksakt årsak er ikke kjent. Forholdet indikerer manglende vedheft mellom flis og underlag. Fliser med bom kan løsne og være svekket mot ytre påvirkninger. Jevnlig ettersyn anbefales slik at tiltak kan iverksettes ved behov.</div> <div>Servant har sprekk/riss i porselen. Servant bør skiftes ut.</div> <div>Det er ikke praktisk mulig å gjennomføre fuktmåling/hulltaking grunnet våtsonens plassering. Basert på våtrommets slitasjegrad og registrerte avvik er TG 2 valgt for å belyse at konstruksjonen har fuktrisiko. Tilstanden inne i konstruksjonen er ikke kjent, men det ble utført et overflatesøk med fuktindikasjonsinstrument. Det ble ikke oppdaget negative avvikende forhold som kan tolkes til fuktskade.</div> <div>Fornyng/oppgradering av våtrommet bør påregnes.</div> | | |

Membran, tettesjikt og overgang til sluk. - [Sluk på baderom ]

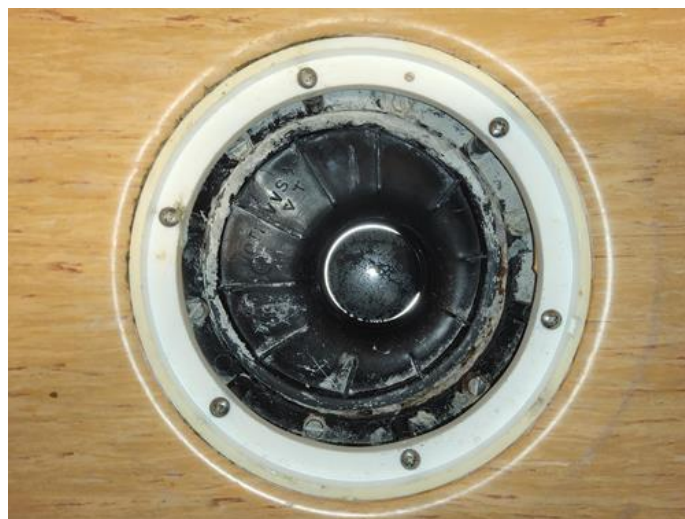
TG 2 er valgt på hele våtrommet på grunn av alder og slitasjegrad. Det er blant annet registrert følgende avvik:

Tettesjiktet har en alder som tilsier at restlevetiden er usikker. Rommets lekkasjesikkerhet kan derfor ikke verifiseres, eventuelt bør nytt tettesjikt etableres.

Gulvbelegg er benyttet som fuktsikring. Det er ikke registrert synlige skader, men på bakgrunn av alder er TG2 satt for å belyse risiko for fuktskader.

Membran, tettesjikt og overgang til sluk. - [Sluk på vaskerom ]

Fornyng/oppgradering av våtrommet bør påregnes.
