# Tilstandsrapport

Leilighet

Nordgardshaugen 31, 5918 FREKHAUG

Befaringsdato: 13.03.2026

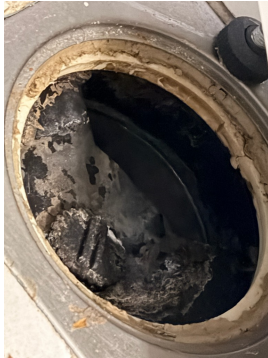
Noe ulyd. Manglende/løst deksel for kobling.

Nærmere undersøkelser anbefales.
