# Tilstandsrapport

levert av Anticimex AS

Sandefjordgata 3E  
0464 Oslo  
Gnr./Bnr.: 221/180  
Andelsnr. : 48  
Bærum kommune

Befaringsdato: 05.08.2025

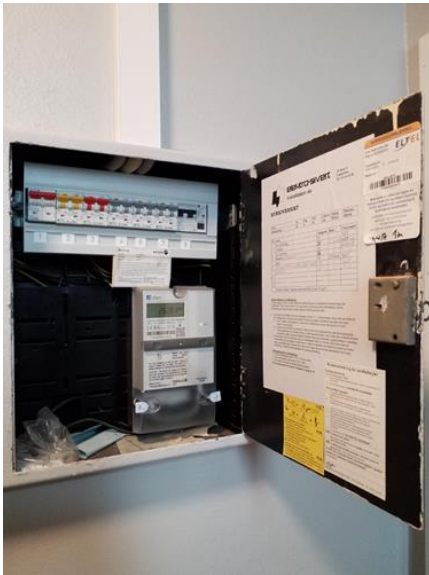
*Elektrisk anlegg - [Sikringsskap ]*

TG 2

Det er kun fremlagt samsvarserklæring på deler av utførte arbeider på det elektriske anlegget (tilstandsgrad settes i henhold til NS3600).

Det er gjennomført en forenklet vurdering av det elektriske anlegget, uten at det er registrert åpenbare avvik. Med bakgrunn i at det ikke har vært utført el-tilsyn/utvidet el-kontroll av boligen i løpet av de siste fem år, anbefales det på et generelt grunnlag at dette gjennomføres.

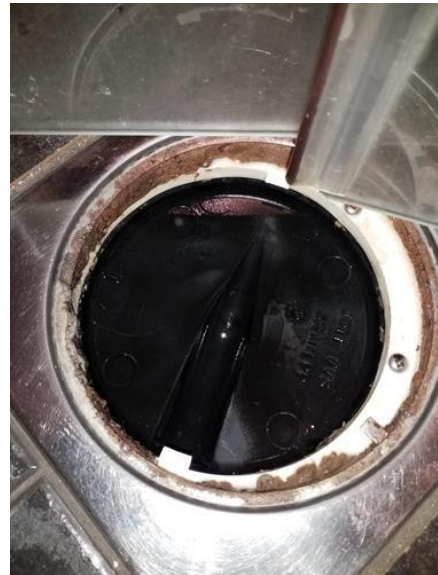
*Membran, tettesjikt og overgang til sluk. - [Sluk dusj]*

| | | Membran, tettesjikt og overgang til sluk. | Tettesjiktet har en alder som tilsier at restlevetiden er usikker. Rommets lekkasjesikkerhet kan derfor ikke verifiseres, eventuelt bør nytt tettesjikt etableres. |

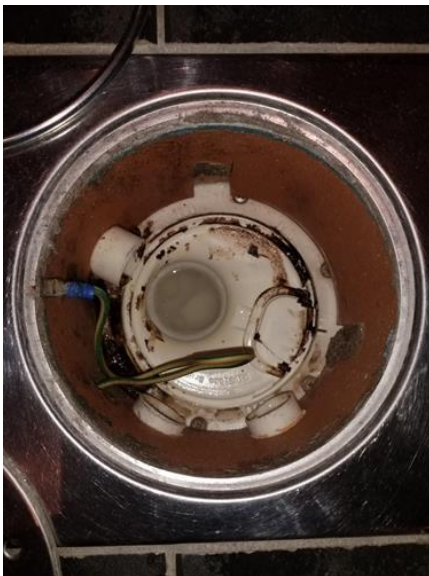
*Membran, tettesjikt og overgang til sluk. - [Hovedsluk ]*

| | | Fallforhold (gulv) | Nivåforskjell fra døråpning på topp overflate gulv og til hovedsluk er på tilfeldig sted målt til ca. 10 mm. Dette er vurdert til å ikke være tilfredsstillende mht lekkasjesikkerhet. Høydeforskjell fra topp sluk til topp flis ved dørterskel bør være 25 mm. |
