# Tilstandsrapport

📍 Øvre Pinnelien 6, 5053 BERGEN

# gnr. 162, bnr. 291

Rapportdato: 05.08.2025

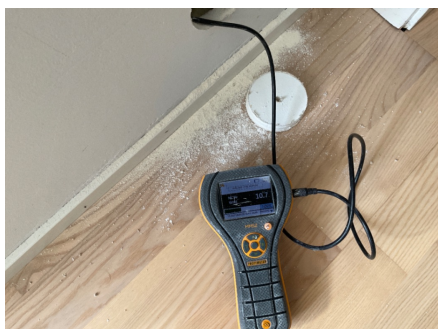
### TG 0 Tilliggende konstruksjoner våtrom

Hulltaking er foretatt fra tilstøtende rom.  
Ingen unormale forhold eller forhøyede verdier blir registrert.
