Tilstandsrapport

Boligbygg med flere boenheter

Munkegaten 9A, 3126 TØNSBERG

Befaringsdato: 04.03.2026

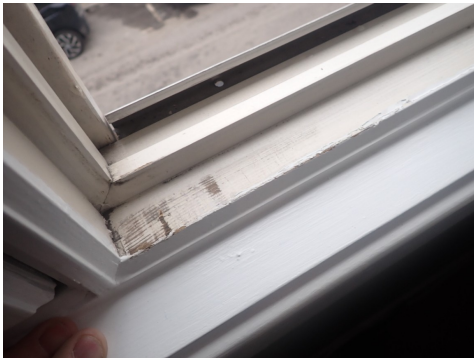
- Det er påvist at enkelte vinduer er vanskelig å åpne/lukke.
- Karmene i vinduer er slitte og det er sprekker i trevirket.

Slitasje på karmen på enkelte vinduer.

- Andre tiltak:
- Det må påregnes noe vedlikehold og at enkelte vinduer må skiftes ut.

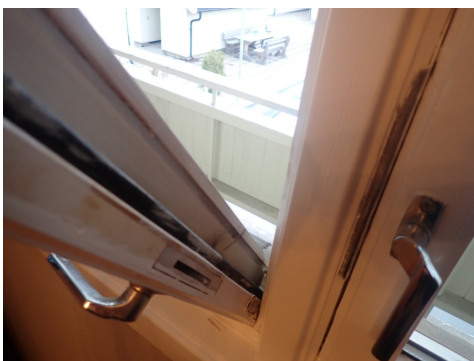
Åpne og lukkemekanisme er defekt på det ene vinduet på soverommet

Det er defekt åpne/lukkefunksjon på vinduet på soverommet

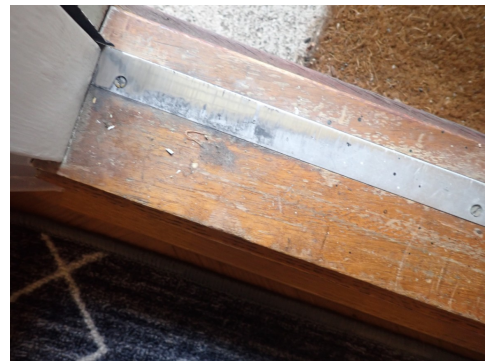
Inngangsdør subber mot terskel.

Dør bør justeres

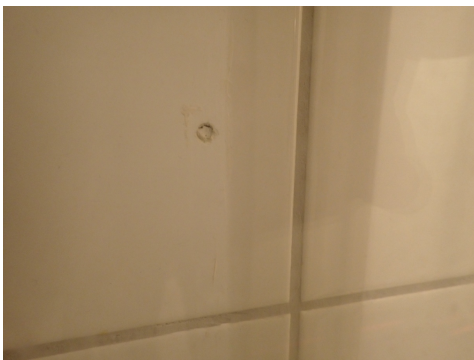
Det er påvist hull i fliser på vegg bak dusjkabinett. Hull er sannsynlig fra tidligere dusjvegger og opplegg for dusj. Eier opplyser at det tidligere er dusjet direkte på vegg.

Det er påvist hull i fliser på vegg bak dusjkabinett

Det er ikke behov for umiddelbare tiltak ved fortsatt bruk av dusjkabinett. Det anbefales jevnlig kontroll av vegger bak dusjkabinett.

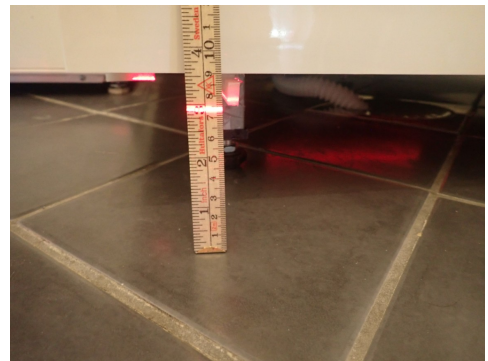
Gulvet er flislagt. Rommet har elektriske varmekabler. Fall mot sluk er målt til 20 mm fall til side dusjkabinett.

Målt fall mot sluk under dusjkabinett

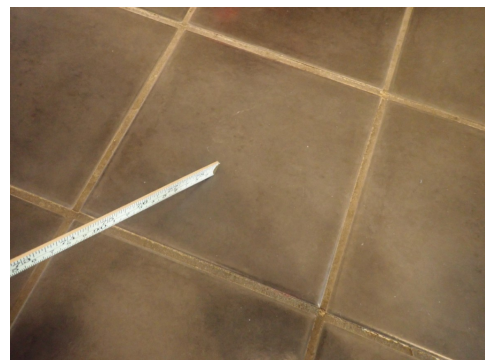
Det er påvist bom/hulromslyd på flere fliser rett ut for dusjkabinett. Det er påvist riss i flisfuger på området der fliser har bom/hulromslyd.

Det er påvist bom/hulromslyd på flere fliser rett ut for dusjkabinett

- Fuger bør skiftes ut.
- Selv om bom eller hull lyd ikke alltid er et umiddelbart problem, bør det overvåkes nøye før eventuell utvikling i sprekker i flisfuger e.l. oppstår. Dette må en foreta tiltak for, for å begrense utviklingen.
- Slike riss/sprekker kan indikere bakenforliggende fuktskader, og konstruksjonen bør observeres jevnlig for å vurdere utvikling.

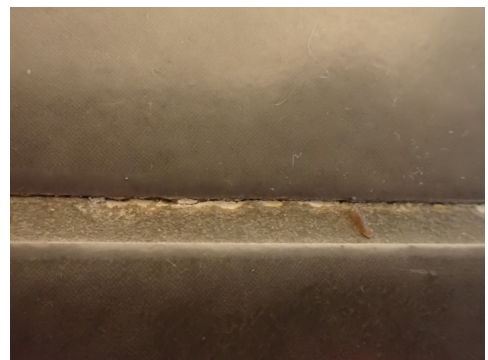
- Det er påvist at flisfuger har riss/sprekker.
- Det er påvist at noen fliser har bom (hulrom under).

Det er påvist flere riss i flisfuger på området

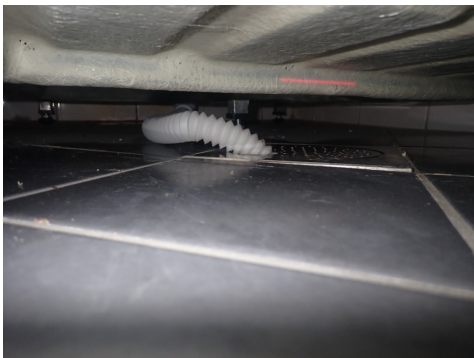
- Sluk har begrenset mulighet for inspeksjon og rengjøring.

- Når sluket har begrenset tilgang, er det vanskelig å rengjøre sluket og å inspisere den for å oppdage skader i membranen/fuger rundt sluket, som er avgjørende for å forhindre lekkasjer.

Sluk må ha jevnlig ettersyn og jevnlig rensk. Konsekvens ved manglende rensk og vedlikehold kan føre til at sluk går tett.

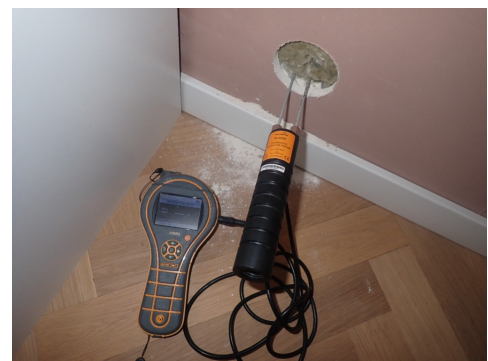
Hulltaking er foretatt fra soverom inn i vegg mot våtrommet uten å påvise unormale forhold.

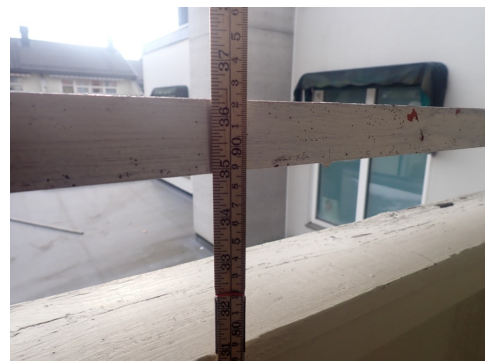
Terrasse/uteplass ved inngangspartiet. (fellesareal) Avvik på høyde rekkverk. Se bygningsdel HMS

Rekkverk er 92 cm høyt
