Tilstandsrapport

Enebolig

Moaveien 14, 3160 STOKKE
  SANDEFJORD kommune
  # gnr. 458, bnr. 140

Befaringsdato: 02.07.2024

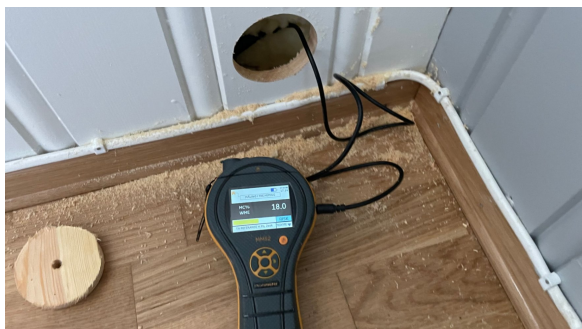
- Det er gjennom hulltaking påvist høyt fuktnivå inne i trekonstruksjonen i hulltakingen, men ikke påvist fuktskader i dette området. Høy luftfuktighet kan over tid føre til muggvekst eller sverting av materialer. Samtidig kan materialer og konstruksjoner bli ødelagt.
- Det er påvist indikasjoner på noe fuktgjennomtrenging inn i kjellermur.

- Det påviste fuktnivå gir grunn til å overvåke konstruksjonen jevnlig for å se utvikling over tid, og eventuelt foreta tiltak for å unngå fuktskader.

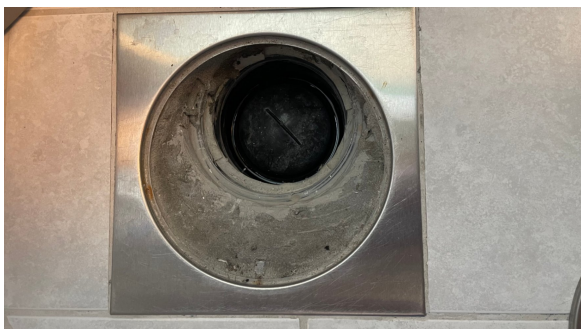
1. ETASJE > VASKEROM

- Det er påvist avvik i fallforhold til sluk i forhold til krav i forskrift på byggetidspunktet.

Avviket kan medføre utett overgang mellom membran og sluk. For å lukke avviket bør det vurderes om lokal utbedring er mulig. Basert på dagens bruk av rommet, vurderes risikoen for skader som liten.

- Overvåk konstruksjonen jevnlig. For å få tilstandsgrad 0 eller 1 må løsningen utbedres, men tidspunktet for når dette er nødvendig er vanskelig å si noe om.

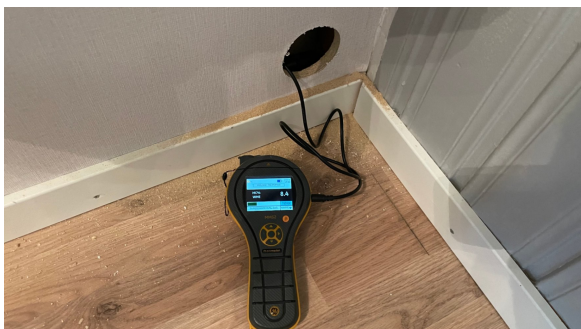
1. ETASJE > BAD

Badet er opplyst i tidligere salgsoppgave å være fra 2005. Normal bruksslitajse på innredninger og overflater må påregnes uten at dette anføres som avvik.

- Overvåk tilstanden jevnlig. For å få tilstandsgrad 0 eller 1 må tettesjiktet skiftes ut, men tidspunktet for når dette er nødvendig er vanskelig å si noe om.

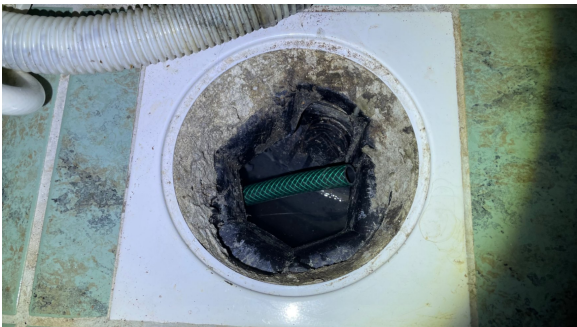
1. ETASJE > BAD

Det var ikke mulig med hulltaking i tilstøtende vegg til dusjsone pga. tilliggende konstruksjoner, men det er foretatt i vegg mot gang. Ingen avvik er påvist.

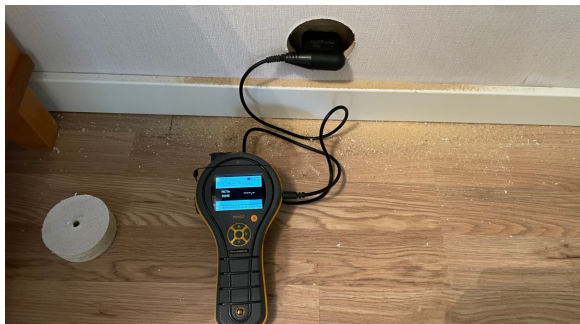
KJELLER > BAD

Platene er montert delvis uten metalskinne i bunn, ihht monteringsanvisning for produktet. Utførelsen synes stedis å være ufagmessig utført. Badet fungerer med disse avvikene, da det benyttes dusjkabinett.

- Det er påvist at noen fliser har bom (hulrom under).
- Det er påvist avvik i fallforhold til sluk i forhold til krav i forskrift på byggetidspunktet.

Slukmansjett kan ikke påvises i sluket, noe som gir en utett overgang mellom eventuell membran og sluk. Badet har imidlertid gulv av betong på grunn, og sett i sammenheng med utførte fuktøk og målinger, ser det ikke ut til å ha oppstatt skader pga. dette. Eventuell membran har passert halvparten av sin forventede levetid.

Membran er ikke synlig rundt sluk, men det kan allikevel være at smøremembran er lagt bak fliser. Ved byggeåret var utvikling av smøremembraner i tidlig stadie, og erfaringsmessig ble ofte slukmansjetter sløyyfet. Badet har imidlertid gulv av betong på grunn, og sett i sammenheng med utførte fuktsøk og målinger, ser det ikke ut til å ha oppstatt skader pga. dette.

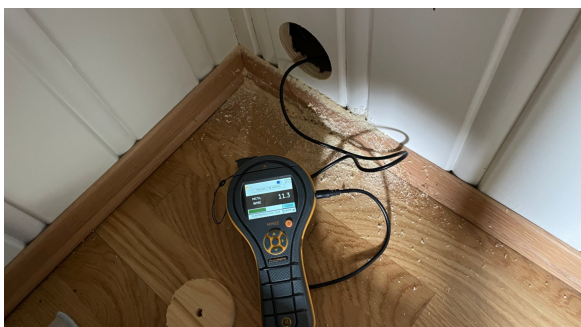
KJØKKEN

Det er ikke montert lekkasjesikring under kjøkkenbenk, noe som er et krav etter TEK10/TEK17. Kjøkkenet er vurdert mot gjeldende krav ved byggeår.
