# Tilstandsrapport

Enebolig

Bjørnstjerne Bjørnsons gate 18, 4319  
SANDNES

Befaringsdato: 04.05.2026

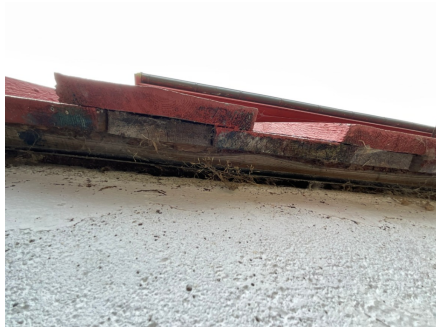
Alder på kledningen har oversteget 50% av normal levetid på 40-60 år iht. Byggforskserien 700.320

Manglende lufting registreres.

Det ble ikke registrert musebånd.

Kledning og terrassebord ligger for nært.

Normalt vedlikehold og utskiftninger av kledningsbord i henhold til alder og slitasje må påregnes.
