# Tilstandsrapport

📍 Frederik Stangs gate 12, 0272 OSLO

# gnr. 212, bnr. 296, snr. 8

Rapportdato: 02.05.2025

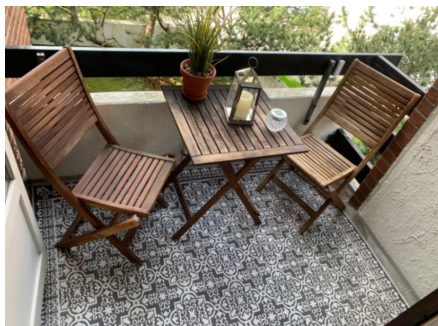
- Åpninger i rekkverk er ikke i henhold til krav i dagens forskrifter.
- Rekkverket er for lavt i forhold til dagens krav til rekkverkshøyder.

Det gjøres oppmerksom på forholdene. Spesielt nevnes liggende bord som for barn kan fungere som stige, og dermed fallfare.

Oversiktsbilde

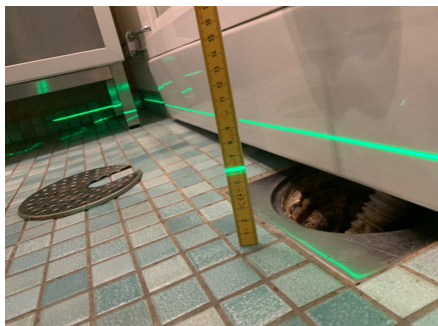
Gulvet er flislagt. Rommet har elektriske varmekabler. Fall mot sluk er målt til 20mm.

- Det er påvist at høydeforskjell fra topp slukrist til gulv/synlig topp membran ved dørterskel er mindre enn 25 mm.

Noe mindre fall enn dagens krav

- Våtrommet fungerer med dette avviket.

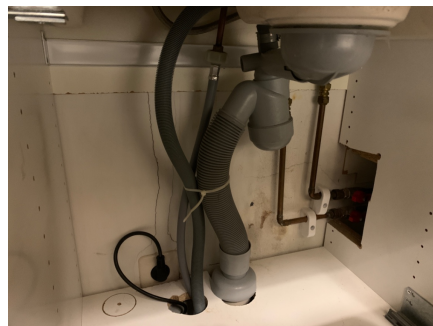
Rørapplegget i kjøkkenet

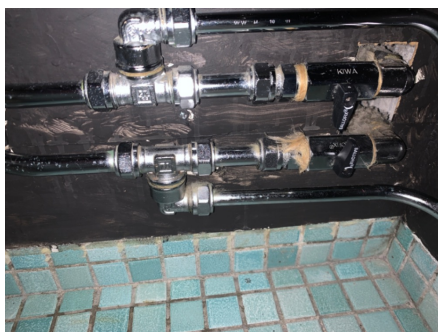
- Mer enn halvparten av forventet brukstid er passert på innvendige vannledninger.

Gjelder hovedledninger

Stoppekraner for bad og wc.

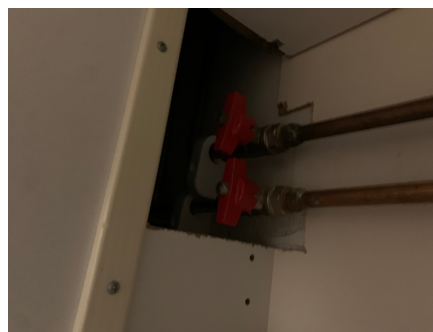
Stoppekraner for kjøkken

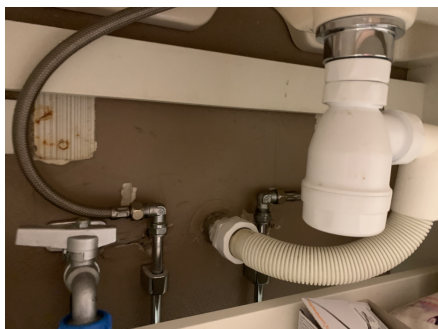
Røropplegget i servantskapet
