Befaringsdato: 20.11.2025

# Boligsalgsrapport

## Våningshuset i Vestsidavegen 750

Våningshus

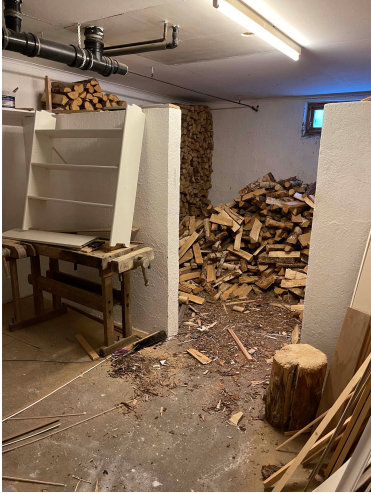
| Kjeller | | Referansenivå: | Normal byggeskikk | Tilstandsgrad 2 |
|---|---|---|---|---|
| Fuktkontroll/ hullboring: | <p>I denne type eldre hus er det normalt ikke fuktsperre og radonsperre mot grunn. Normal konstruksjon i denne perioden var betongdekket støpt direkte på grunn eller på kapilærbrytende lag av kult eller lignende. Det ble normalt ikke brukt markisolasjon.</p> | | | |
| Rom under terreng: | <p>Utførede vegger under terreng.</p> <p>Ett kjent problemsted der det finnes sopp og råteskader. Trevirke i kontakt med kjellermuren suger fukt og dette medfører etter hvert soppangrep. I tillegg har det vært mange beskrivelser på hvordan dette skal utføres, noen meget dårlige.</p> <p>Den bygningssakyndige søker alltid etter fukt i disse konstruksjonene, og i de fleste tilfeller finner vi også fukt. Men, noen ganger får vi ingen utslag på fuktmålinger, - og finner heller ingen feil om vi foretar hullboringer.</p> <p>Som kjøper må du være klar over at det er stor risiko forbundet med utførede trevegger uansett (spesielt i eldre hus) og spørsmålet er; Når kommer fukten (ikke om den kommer, den kommer med 99% sikkerhet.....)</p> <p>Utførede kjellervegger er en stor risiko konstruksjon – her må man regne med tiltak før eller siden</p> <p>Oppføre tregulv.</p> <p>Ofte ett problemsted der det finnes sopp og råteskader. Trevirke i kontakt med betongen suger fukt og dette medfører etter hvert soppangrep. Isolasjonen som ofte ligger i dette gulvet skaper en temperaturforskjell og som igjen skaper en høyere relativ luftfuktighet.</p> <p>I tillegg er det ofte fukt-problematikk fra grunnen i disse konstruksjonene.</p> <p>Eldre bygg har heller normalt ikke fuktsperre.</p> <p>Oppføre tregulv er ikke en anbefalt løsning, dette er en stor risikokonstruksjon – her må man som regel regne med tiltak.</p> <p>Hva utbedringen egentlig innebærer vil være avhengig av mange forhold, ta derfor nærmere kontakt med den bygningssakyndige for å få råd.</p> | | | |

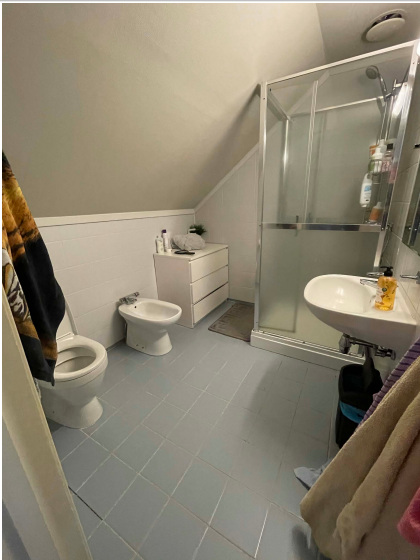
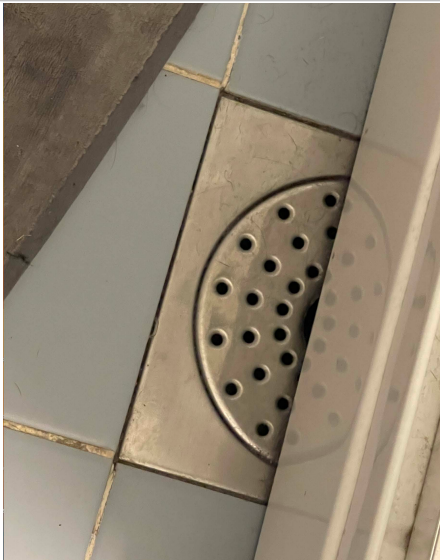
| Vurdering: | <p>Badet er antakelig utett og dusjkabinett må benyttes for å unngå lekkasjer.<br/> Fjerning av dusjkabinett og dusjing rett på fliser vil her gi lekkasjer og fuktskader.</p> <p>Det er mulig å modernisere badet og gi det forlenget levetid ved å smøre på membran og legge nye fliser utenpå samt skifte innredning. Det bør da uansett ikke dusjes rett på vegger og gulv, men benyttes et mer moderne tett dusjkabinett.</p> | | | |

| Kostnadsanslag ved TG 3: | Utbedringskostnader viser pris for nytt bad. Overflaterenovering vil være vesentlig rimeligere men vil ikke være i tråd med våtromsnormer. | | | |
| Kr 400.000 - 500.000 | | | | |

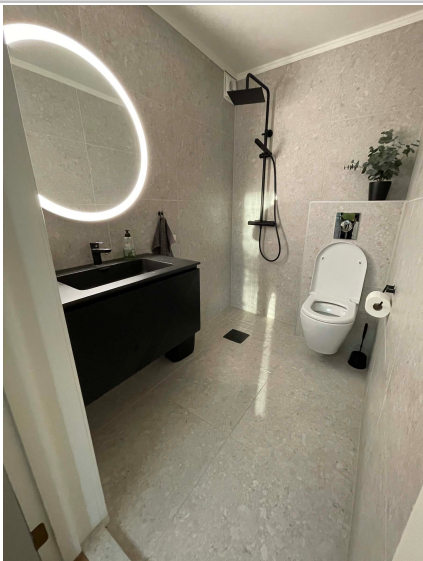
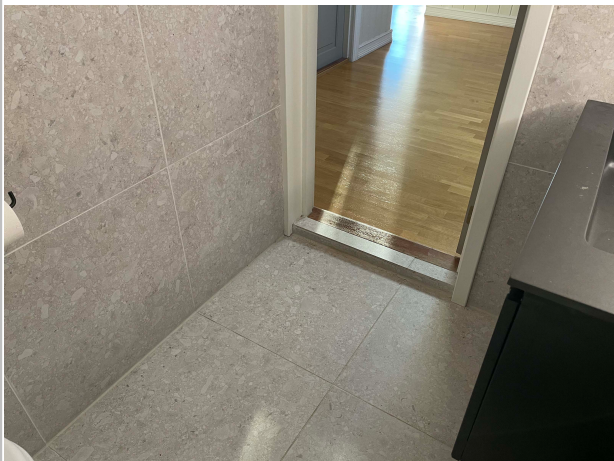
| Vurdering: | <p>TG2 grunnet alder og manglende dokumentasjon.<br/> Det forutsettes at alle elementer er forskriftsmessig montert.<br/> Ingen dokumentasjon er fremlagt.<br/> Det ble boret hull mot dusjsone fra tilstøtende vaskerom. Her ble det ikke påvist fukt.</p> | | | |
