# Tilstandsrapport

Risikovurdering for Anticimex boligselgerforsikring

Viktor Baumanns vei 24 A  
7020 TRONDHEIM  
Gnr./Bnr.: 425/409  
Andelsnr./Aksjenr. : 16/16  
Trondheim - Tråante kommune

Befaringsdato: 28.05.2025

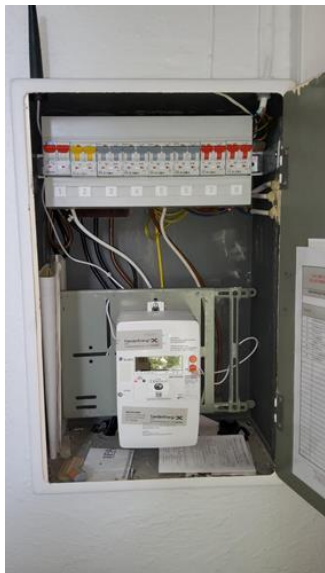
*Elektrisk anlegg - [Sikringsskap]*

Sikringsskap med automatsikringer plassert i gang utenfor leilighet.  
Leiligheten har delvis skjult og delvis åpent elektrisk anlegg.
