# Tilstandsrapport

Risikovurdering for Anticimex boligselgerforsikring

Stovnerlia 7  
0983 OSLO  
Gnr./Bnr.: 101/77  
Andelsnr. : 35  
Oslo kommune

Befaringsdato: 27.05.2025

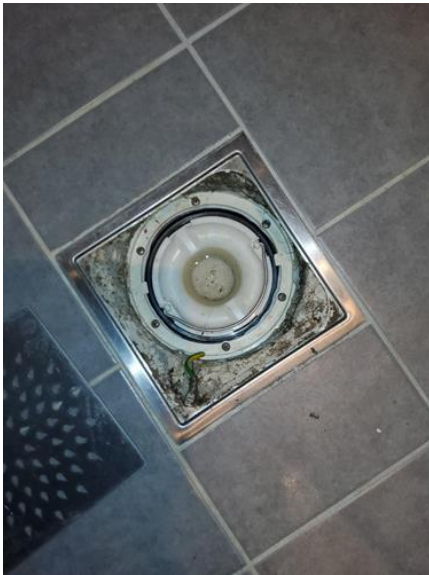
Membran, tettesjikt og overgang til sluk. - [Sluk Baderom. ]

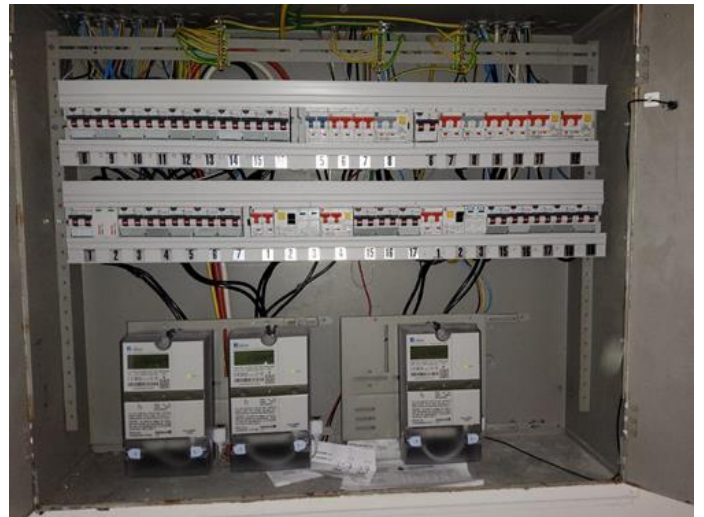
Etasjeskille - [Sikringskap. ]

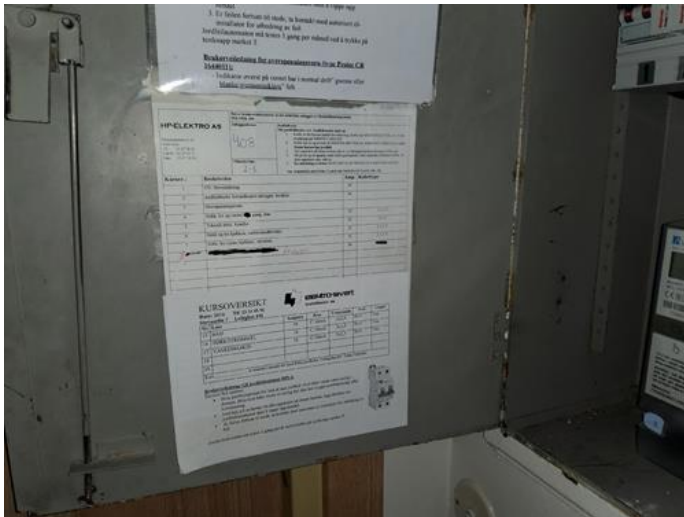
Etasjeskille - [Kursfortegnelse. ]
