# Tilstandsrapport

Risikovurdering for Anticimex boligselgerforsikring

Christies gate 36 C  
0557 OSLO  
Gnr./Bnr.: 225/53  
Leilighetsnr./Seksjonsnr. : H0402/20  
Oslo kommune

Befaringsdato: 24.04.2025

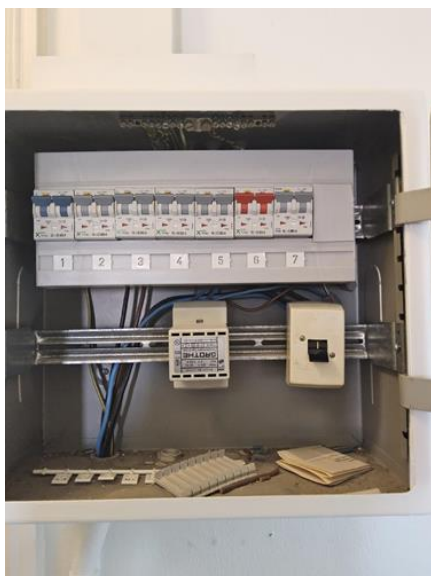
Elektrisk anlegg - [Sikringsskap]

| <b>TG 2</b> | Forenklet vurdering av det elektriske anlegget | Det foreligger ikke komplett dokumentasjon på det elektriske anlegget. I henhold til NS3600 gis derfor en helhetsvurdering TG 2.<br><br>Med bakgrunn i at det mangler dokumentasjon på det elektriske anlegget bør det gjennomføres en utvidet el-kontroll av en kvalifisert, elektrofaglig person. |

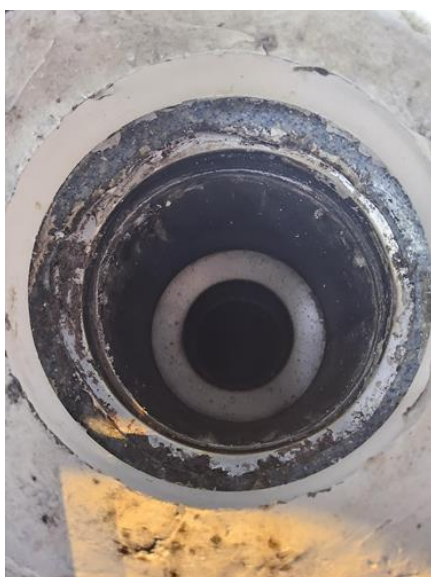
Membran, tettesjikt og overgang til sluk. - [Sluk]

| | | Fallforhold (gulv) | Tettesjiktet har en alder som tilsier at restlevetiden er usikker. Rommets lekkasjesikkerhet kan derfor ikke verifiseres, eventuelt bør nytt tettesjikt etableres. |

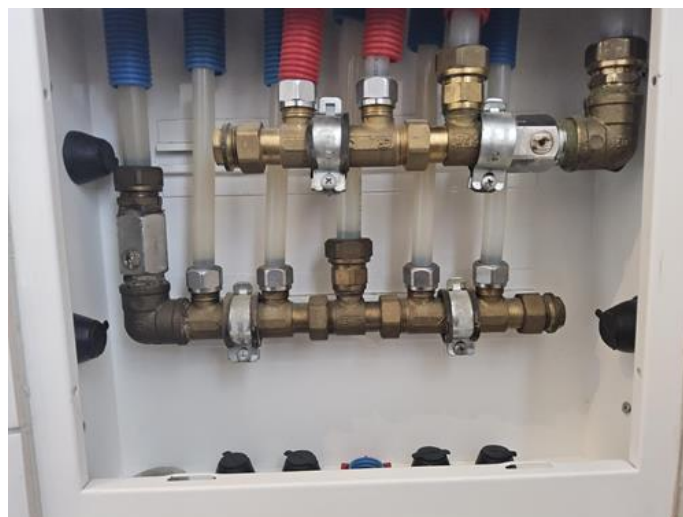
Vannrør - [Fordelerskap for rør-i-rør]

| | | Vannrør | Det er ikke kursoversikt for rør-i-rør-system i fordelerskapet. Kursoversikt anbefales etablert. |

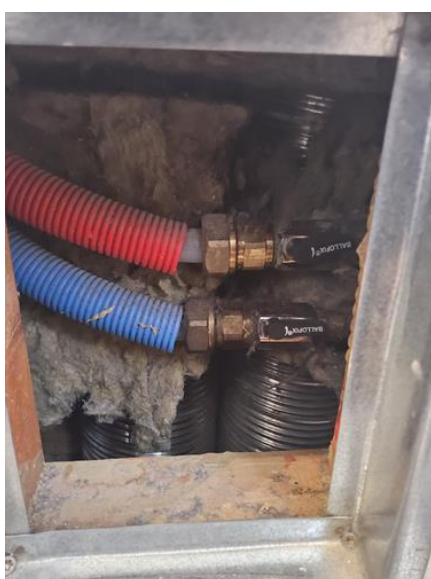
Hovedstoppekran - [Stoppekraner]

**TG 1**      Følgende sjekkpunkter er vurdert, og det er ikke oppdaget funksjonssvikt:  
Hovedstoppekran
