# Tilstandsrapport

Boligbygg med flere boenheter

Bjørn Stallares vei 29, 0574 OSLO

Befaringsdato: 20.10.2025

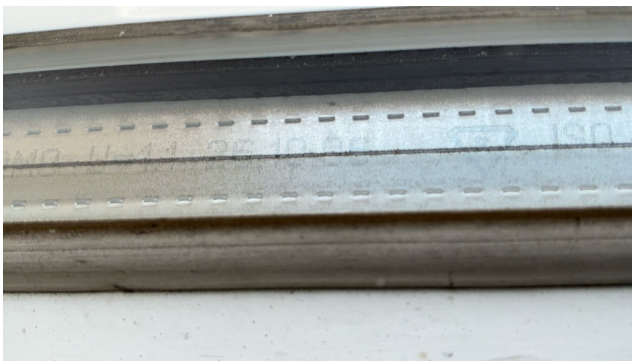
### ! TG 1 Vinduer

Bygningen har PVC vinduer med 2-lags glass.

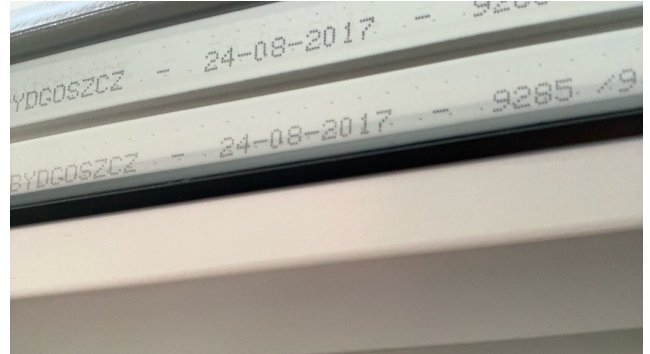
### ! TG 1 Vinduer - 2

Vinduer med 3 lags isolerglass i teramme av gran eller furu.

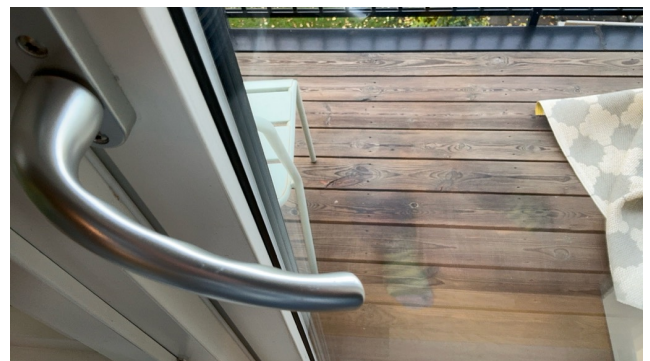
### ! TG 1 Dører

Balkongdør med 3 lags isolerglass.

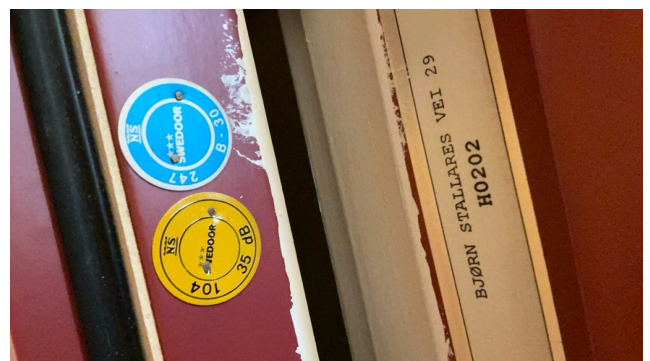
### ! TG 1 Dører - 2

Inngangsdøren er lyd og brannklassifisert. Profilert overflate.

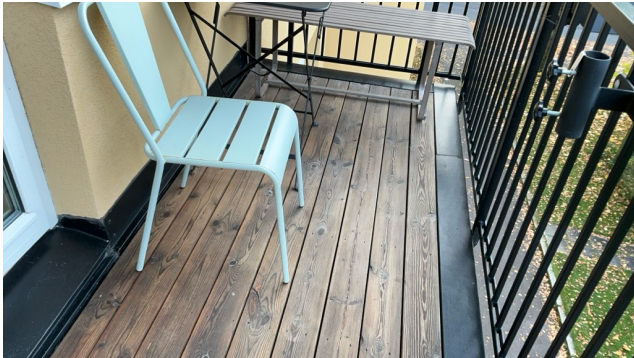
## ! TG 1 Balkonger, terrasser og rom under balkonger

Balkong på 4,7 m<sup>2</sup> utført på stålkonstruksjon. Terrassebord på gulv. Rekkverk i stål med stående spiler. Tilfredsstillende avrenning ved regnfall iflg eier.

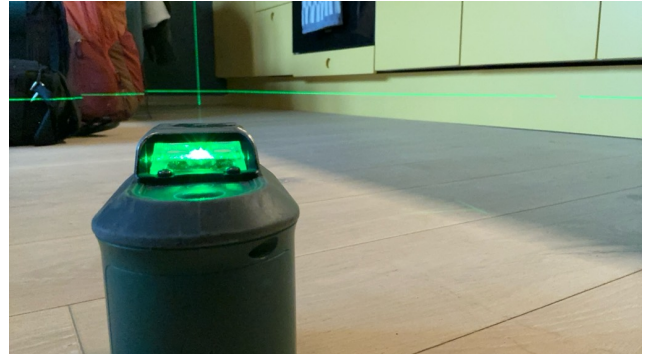
### ! TG 2 Etasjeskille/gulv mot grunn

Etasjeskiller er av betongdekke.

- Det er målt høydeforskjell på mellom 15-30 mm gjennom hele rommet. Tilstandsgrad 2 gis med bakgrunn i standardens krav til godkjente måleavvik.
- Målt høydeforskjell på mellom 10 - 20 mm innenfor en lengde på 2 meter. Tilstandsgrad 2 gis med bakgrunn i standardens krav til godkjente måleavvik.

Ca 18 mm over to meter i stue/kjøkken. Mindre avvik også i øvrige rom. Gulvet er høyest mot balkongdør og dør til soverom.

- For å få tilstandsgrad 0 eller 1 må høydeforskjeller rettes opp. Det vil imidlertid sjelden være økonomisk rasjonelt som et enkeltstående tiltak i en bolig som dette. Dersom boligen en gang skal renoveres, kan man vurdere slike tiltak.

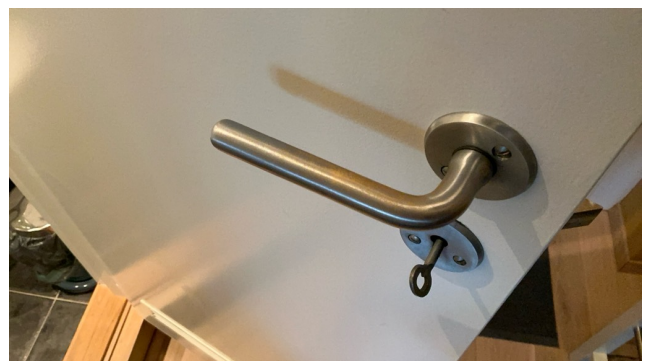
### ! TG 1 Innvendige dører

Innvendig har boligen malte glatte dører.

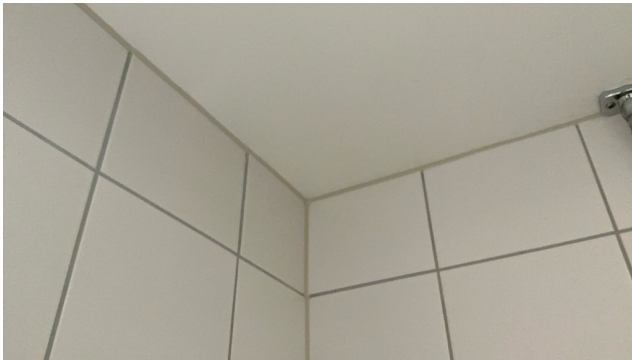
### TG 1 Overflater vegger og himling

Veggene har fliser. Taket er malt.

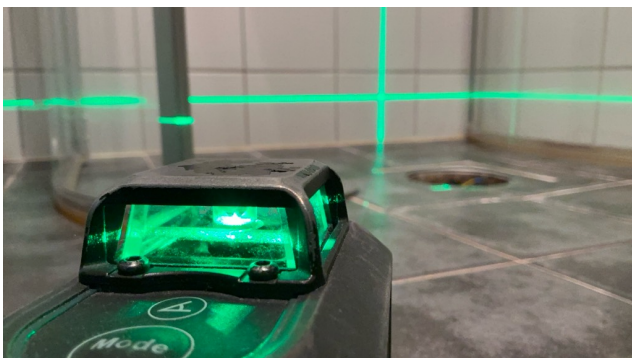
### TG 1 Overflater Gulv

Gulvet er flislagt. Rommet har elektriske varmekabler. Det ble registrert 30 mm høydeforskjell mellom topp sluk og gulv ved terskel. Vanntest viser at vann renner mot sluk i dusjsonen.

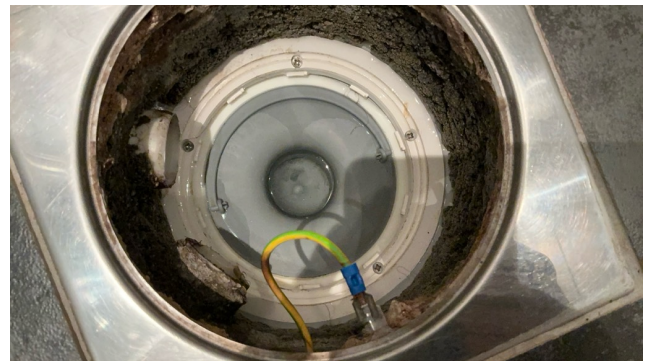
### TG 1 Sluk, membran og tettesjikt

Plastsluk. Med uttagbar vannlås for rens og inspeksjon. Synlig PVC/sarnafilduk i slukåpning.

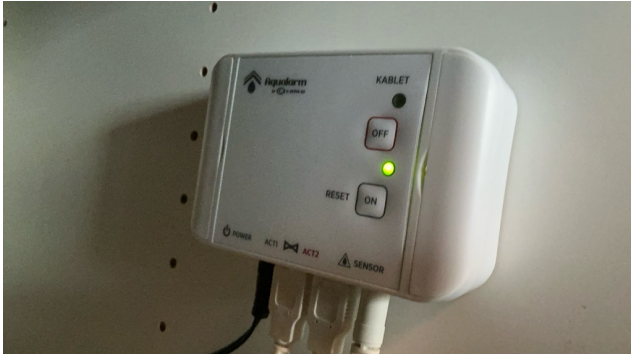
Automatisk lekkasjesikring

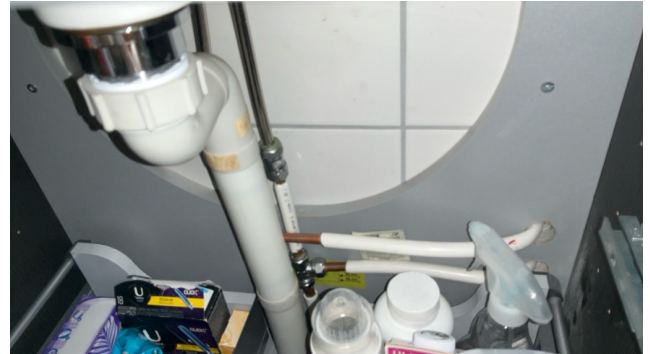
Avløp servant bad

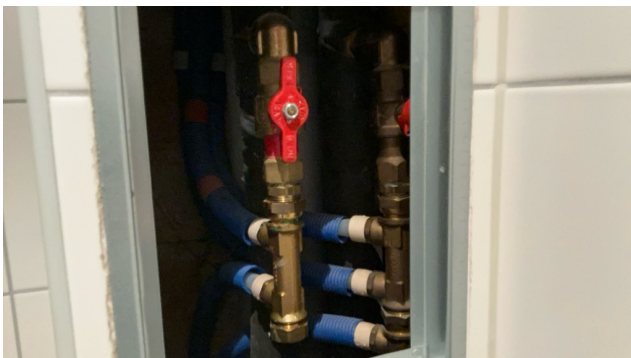
Fordelerstamme med hovedstoppetraner

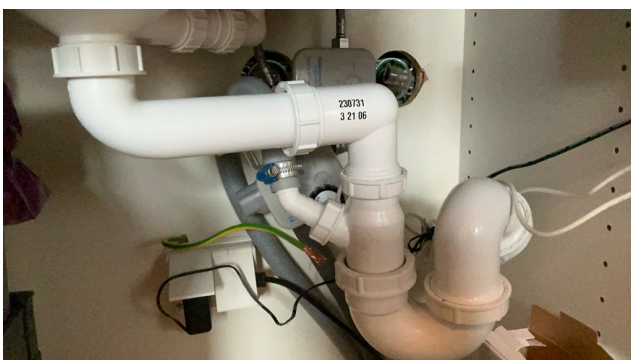
## TG 1 Avløpsrør

Avløpsrør av plast. Synlig i servantskap bad og i kjøkkenskap med vask.

Avløp vask kjøkken
