# Tilstandsrapport

Boligbygg med flere boenheter

Kråkstadveien 1 (407), 1424 SKI

Befaringsdato: 19.12.2025

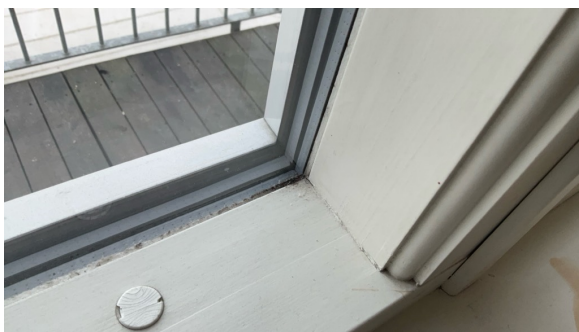
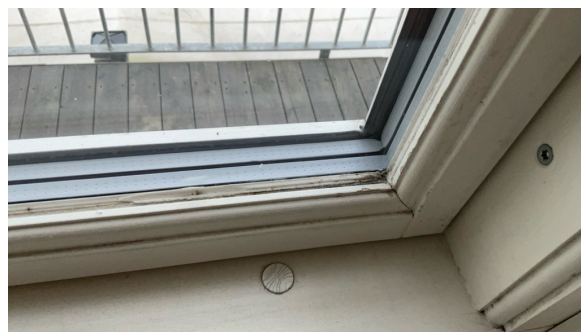
Overflatebehandling og jevnlig vedlikehold må kunne påregnes. Det anbefales å følge opp vedlikeholdsrutiner for å forlenge vinduenes levetid og unngå skader på karm og rammeverk.

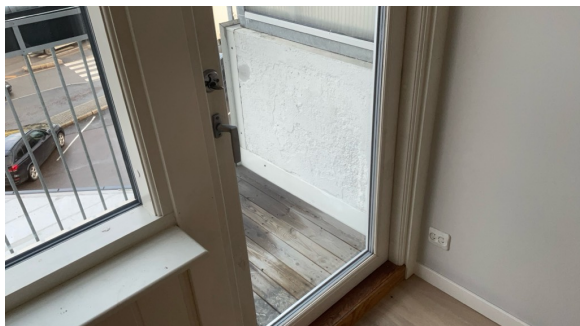
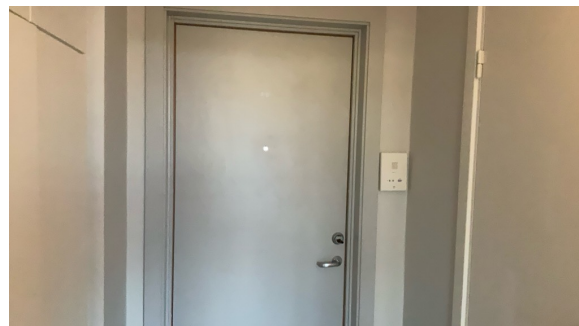
Ytterdør til felles gang med brann- og lydmotstand og kikkehull. Terrassedøren er en malt tredør med 3-lags isolerglassfelt.

Døren vurderes å ha normal bruksslitasje i henhold til alder og bruk. Det er ikke registrert vesentlige skader, men det gjøres oppmerksom på at overflatebehandling og justering av hengsler og tetningslister må påregnes som en del av jevnlig vedlikehold.

Ved kondens eller trekk bør dørens tetningslister skiftes ut. Overflatebehandling med maling eller beis må også fornyes ved behov for å sikre tilstrekkelig beskyttelse mot vær og fuktpåvirkning.

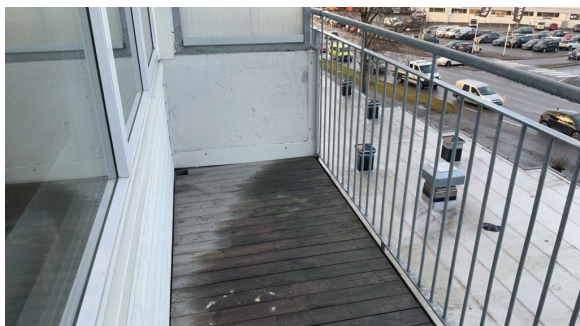
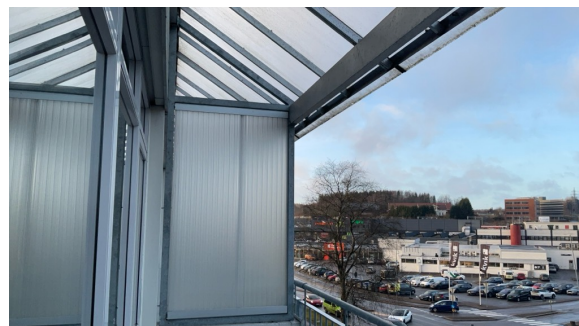
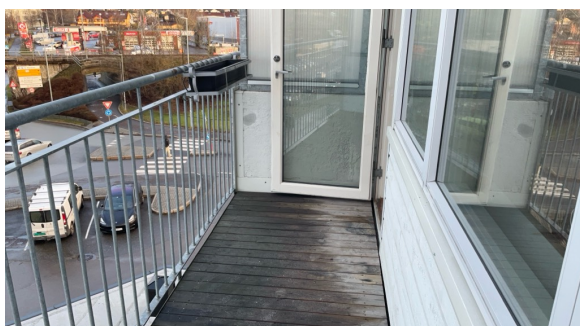
## TG 1 Balkonger, terrasser og rom under balkonger

Terrassen har adkomst fra stue og er fundamentert på betong. Gulvflater med terrassebord i treverk, rekkverk og håndlist er utført i metall.

Terrasser som er eksponert for vær og vind vil ha et løpende vedlikeholdsbehov, og dette må påregnes for å sikre konstruksjonens levetid og funksjon. Det anbefales jevnlig kontroll og vedlikehold av overflatebehandling, innfestinger, rekkverk og drenering for å redusere risikoen for fuktskader, råte og skjevheter.

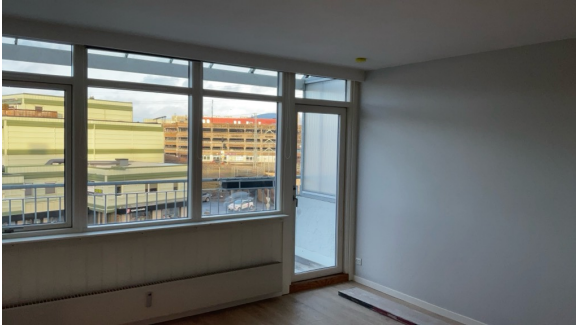
Overflatene har normal slitasje ut fra alder og bruk. Avhengig av kjøpers krav til estetikk og standard må det påregnes utskiftninger eller oppgraderinger.

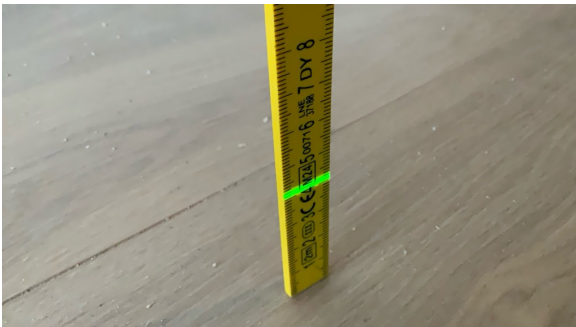
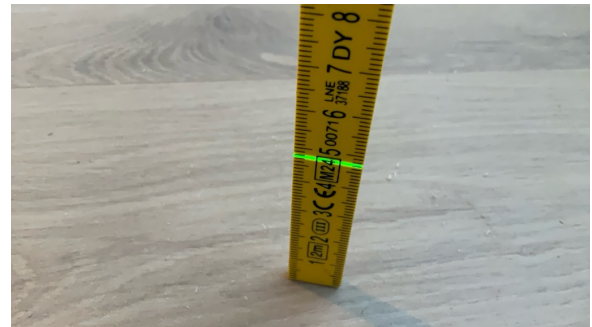
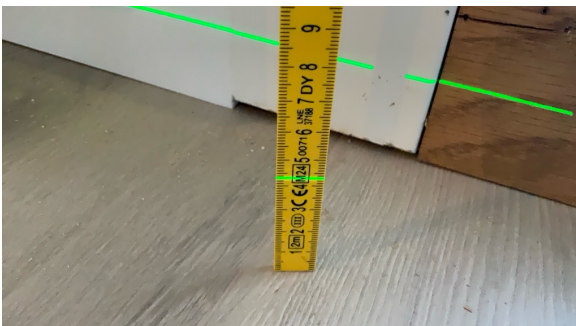
## TG 1 Etasjeskille/gulv mot grunn

Det er ikke funnet nevneverdige avvik, kun mindre høydeforskjeller på ca. 5–15 mm gjennom stuen er registrert.

Etasjeskillet synes å oppfylle sin tiltenkte funksjon. Det kan stedvis oppleves noe svikt/ujevnheter i gulvoverflatene. Dette er ikke unormalt, da gulvene er lagt flytende.

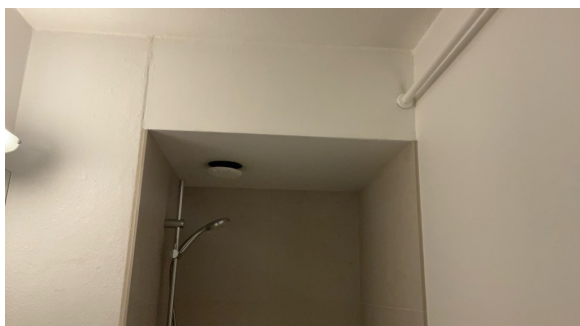
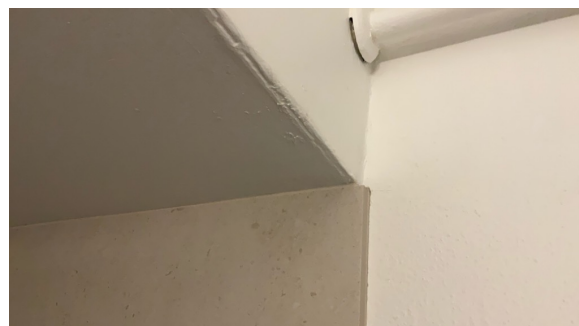
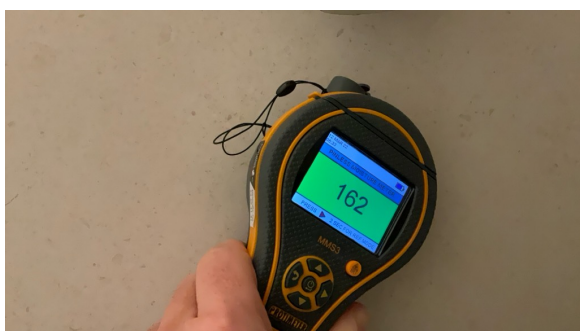
Ved befaring ble det imidlertid ikke registrert synlige tegn til skader, lekkasjer eller funksjonssvikt. Det er derfor gitt tilstandsgrad 2 (TG2), under forutsetning av at badet brukes med normal forsiktighet og vedlikehold. Hulltaking er ikke gjennomført, da rommets alder tilsier at den forventede levetiden er passert og eventuell restlevetid vil kunne variere betydelig.

Ved enkle fuktsøk ble det ikke registrert verdier utover hva som forventes som normalt. Det dusjes direkte på gulv/vegg, noe som gir økt belastning på konstruksjonene.

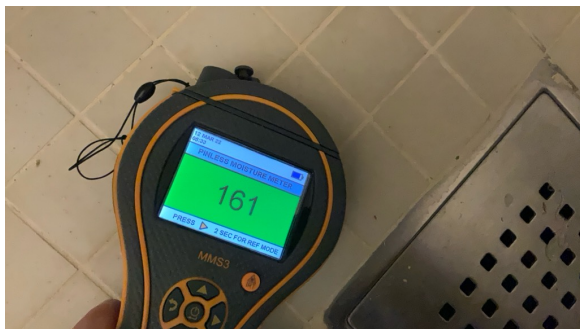
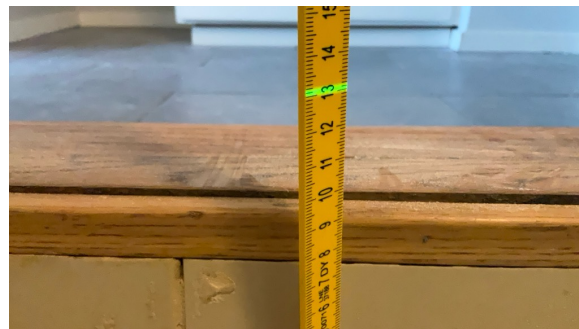
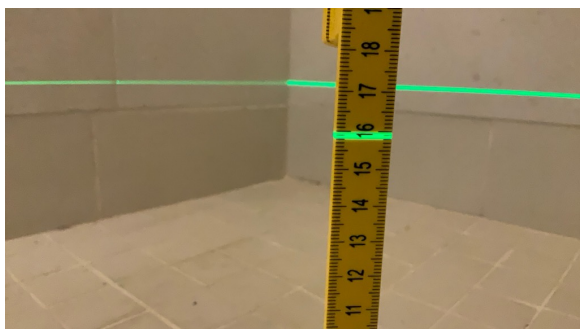
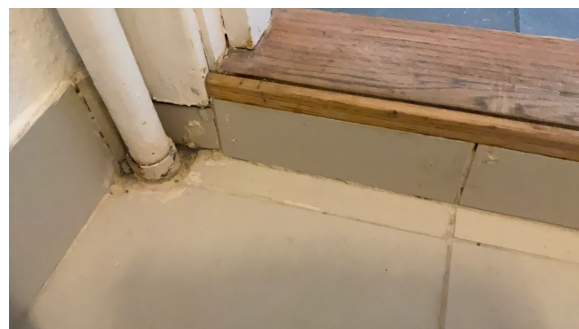
### TG 2 Overflater Gulv

Fliser på gulv. Det dusjes direkte på gulv/vegg, noe som gir økt belastning på konstruksjonene.  
Ved vurdering av våtrom tas det utgangspunkt i referanse for våtrom som gjaldt ved byggeåret. Det kan dermed forekomme avvik fra dagens krav i henhold til TEK 2010/2017, hvor det blant annet stilles krav til fall på 25 millimeter målt fra topp terskel/membran til topp sluk.

- Til tross for avviket i fall/høydeforskjell til sluk, vil gulvet fortsatt kunne lede vann mot sluket, men med redusert effektivitet. Dette kan potensielt øke risikoen for vannansamling i enkelte områder av badet.

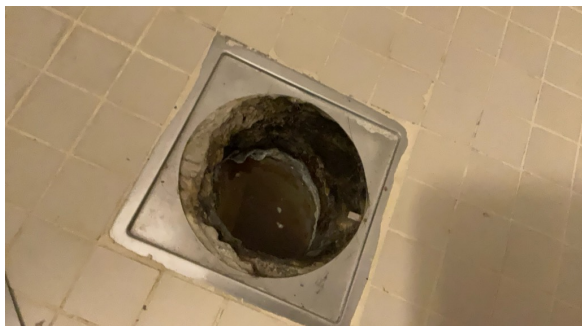
### Sluk, membran og tettesjikt

Det foreligger ingen dokumentasjon på oppbygning, type membran eller tilpasning til sluk. På bakgrunn av manglende dokumentasjon og alder settes tilstandsgrad TG 2 for sluk, membran og tettesjikt. Selger opplyser om smøremembran. Merk at kontroll av våtrom er visuell kontroll med overflatesøk med fuktindikator i våtsone, gjenstander er ikke flyttet på og det er utført måling av fall fra terskel til topp sluk. Der dokumentasjon på utførelse og oppbygging er forevist blir det kommentert.

- Overvåk tilstanden jevnlig. For å få tilstandsgrad 0 eller 1 må slukløsningen skiftes ut og sannsynligvis må også membransjiktet skiftes/utbedres. Det er imidlertid vanskelig å si noe om tidspunktet for når dette er nødvendig.

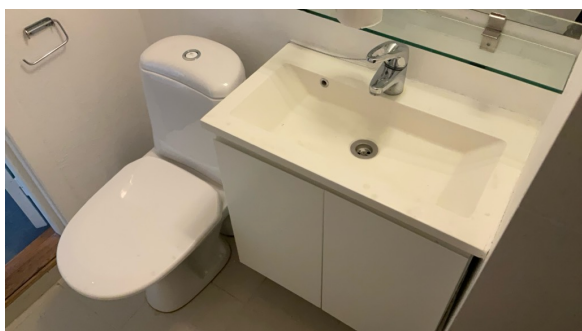
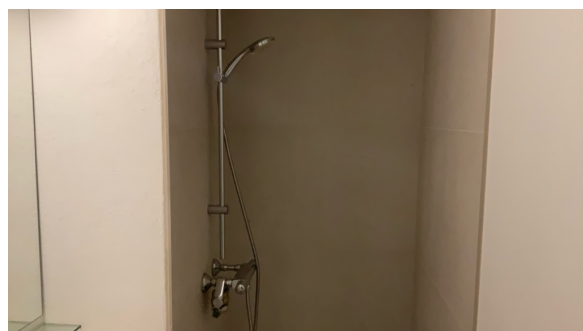
### TG 1 Sanitærutstyr og innredning

Innredning med servant, nytt speilskap i laminert eik, dusjhjørne med garnityr, blandebatteri og glassdører, gulvmontert toalett.

Det registreres ingen avvik på sanitærutstyr og innredninger utover normal bruksslitasje og det virker til at bygningsdelene oppfyller sin tiltenkte funksjon på befaringsdagen.

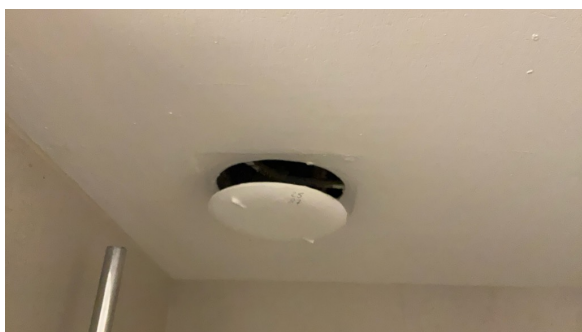
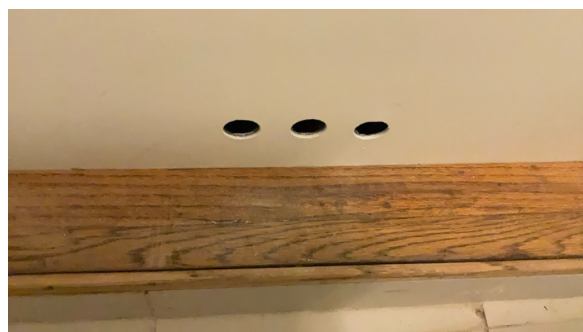
### Ventilasjon

Ventil i himling. Tilluft i dør.

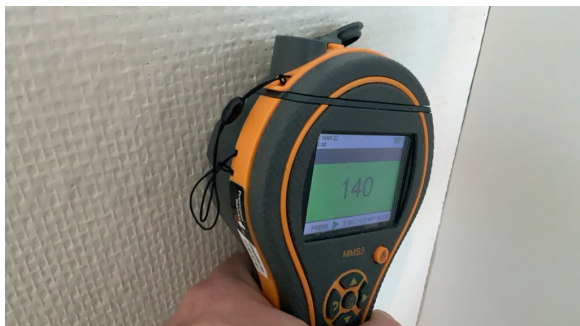
### Tilliggende konstruksjoner våtrom

TGIU er gitt ut ifra manglende mulighet (bygningmessige hindringer) for hulltaking mot våtsone. Det er foretatt fuktsøk i overflater fra tilstøtende og underliggende rom mot våtsone på bad. Undersøkelse viste ikke tegn til fukt.

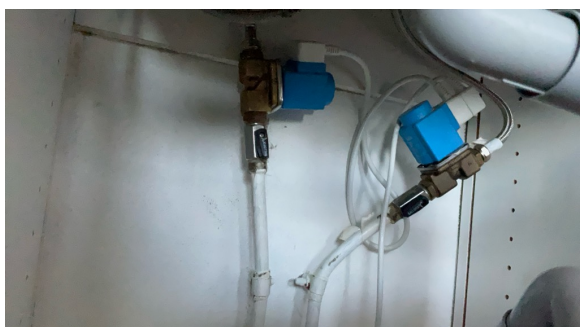
### TG 2 Vannledninger

Mer enn halvparten av forventet brukstid er passert på innvendige vannledninger.

- Det er ikke behov for utbedringstiltak siden anlegget fungerer i dag, men ut ifra alder kan skader plutselig oppstå på eldre anlegg.

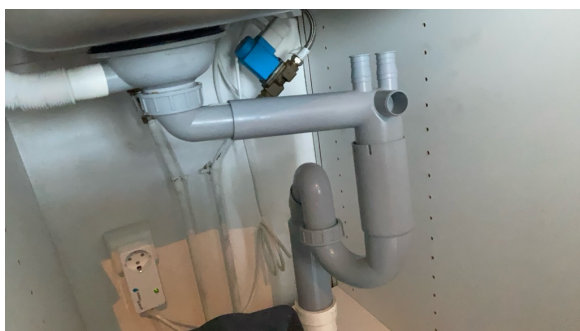
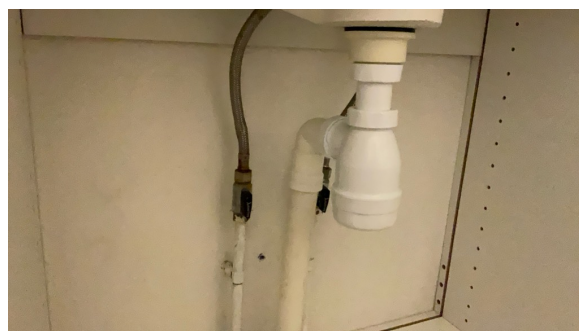
## TG 1 Avløpsrør

Sanitærinstallasjoner er generelt blant de komponentene i en bygning med kortest forventet levetid. De er krevende å vedlikeholde og erfaringsmessig en hyppig kilde til vann- og fuktskader. Hele avløpsanlegget vil normalt måtte skiftes ut én til to ganger i løpet av en bygningens levetid. Forventet levetid for avløpsrør er ca. 30–50 år, men dette avhenger av blant annet rørmateriale, avløpsvannets egenskaper og vedlikehold.

Bunnledninger og utvendige avløpsrør er nedgravd og ikke tilgjengelige for inspeksjon, og er dermed ikke vurdert.

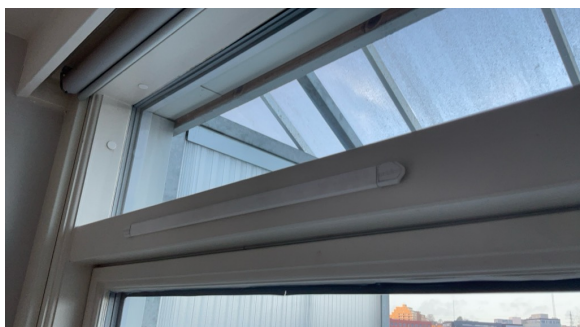
## TG 2 Ventilasjon

Boligen tilfredstiller ikke dagens krav til ventilasjon, men tilfredsstiller krav på oppføringstidspunktet.

Ventileringen er ikke i henhold til dagens krav. Tiltak må vurderes ut fra bruk/behov. Det kan være at borettslag/sameie har egne vedtekter som hindrer montering av mekanisk avtrekk fra rommet, anbefalt tiltak må derfor avklares nærmere med styret i borettslag/sameie før det eventuelt kan gjennomføres.
