Tilstandsrapport

Enebolig

Normannsgata 21 B, 0655 OSLO

Befaringsdato: 24.04.2026

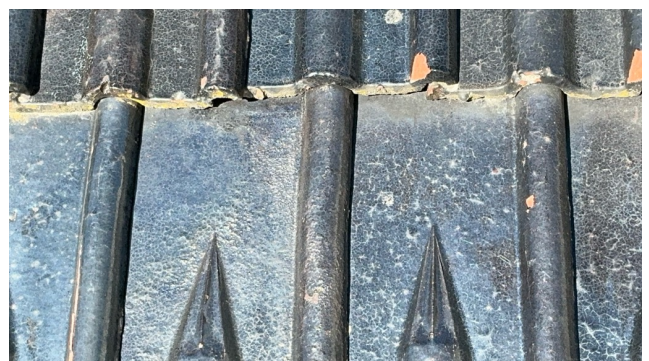
- Mer enn halvparten av forventet brukstid er passert på taktekingen.
- Taket fremstår i god stand uten synlige skader. Merk at det ikke er mulig å oppdage faktiske utettheter uten å utføre vanntest. Ikke utført.

- Overvåk tilstanden jevnlig. For å få tilstandsgrad 0 eller 1 må tekkingen skiftes ut, men tidspunktet for når dette er nødvendig er vanskelig å si noe om.

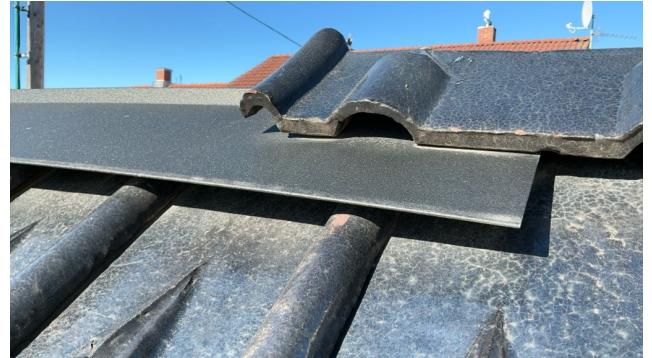
Merk at takbeslag ikke rekker helt frem til enden av mønet. Det tas forbehold mht hvordan dette er utført.

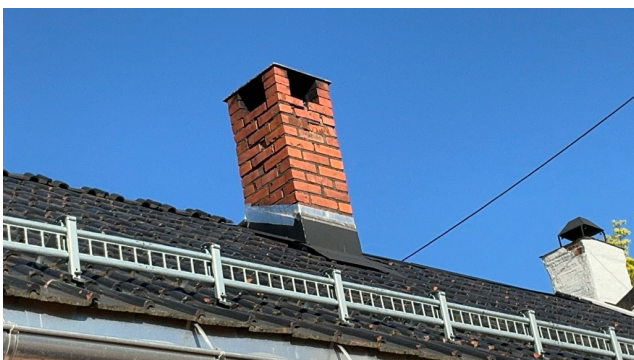
Stigetrinn feier mangler

- Stigetrinn for feier må monteres.

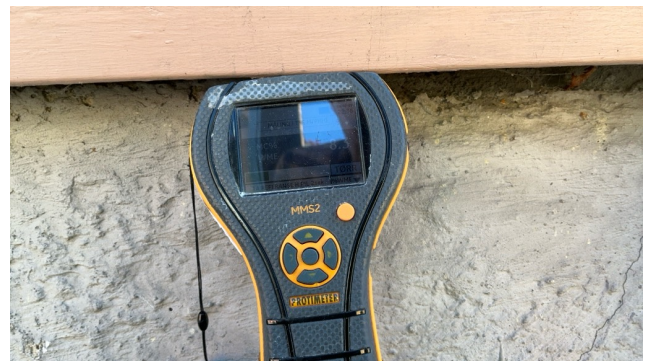
Stikktaking fuktkontroll panel. Det ble ikke registrert avvik.

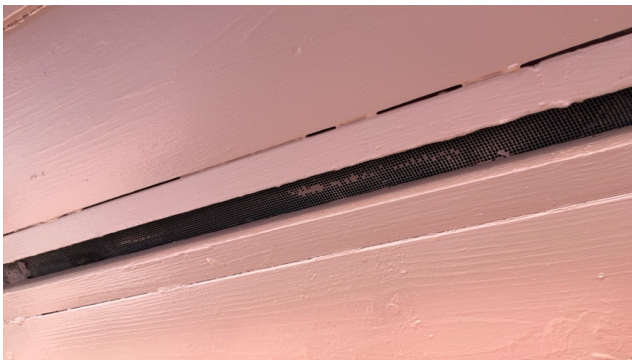
Takkonstruksjonen har sperrekonstruksjon. Ikke kjent utførelse konstruksjon. Innvendig panelt. Ikke tegn på fukt/lekkasjer i himling. Synlig lufting takflate i gesimser utside bygning. Ikke kjent hvordan lufting i selve takflaten.

Lufting takflate

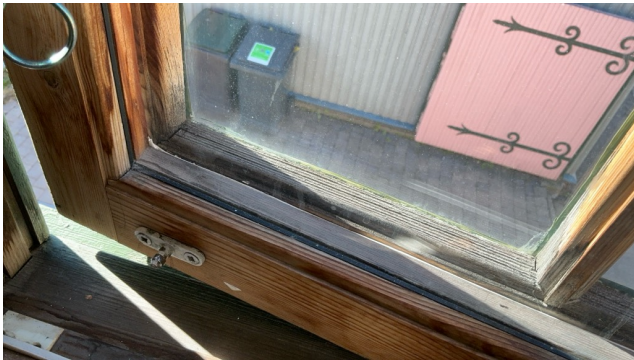
Synlig mangelfullt vedlikehold ramme og karm

Normalt vedlikehold. Smøre bevegelige deler. Jevnlig overflatebehandling. Det må påregnes mulig kondens innside glass vintertid. Varmetap, trekk og behov for utskifting på sikt må påregnes.

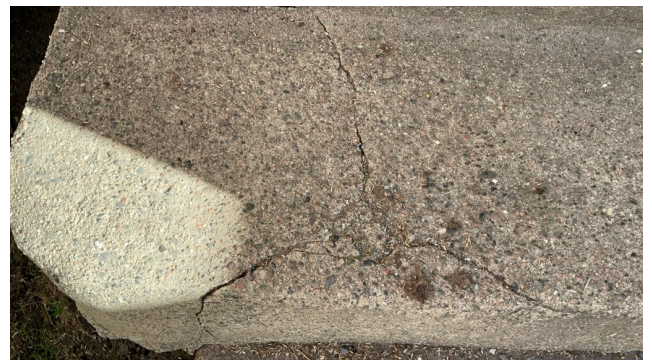
Sprekk i trinn trapp fra hage.

Sprekk i trinn.

Sprekk vil utvide seg om det ikke tettes med egnet metode grunnet blant annet frostspreng vinterstid.

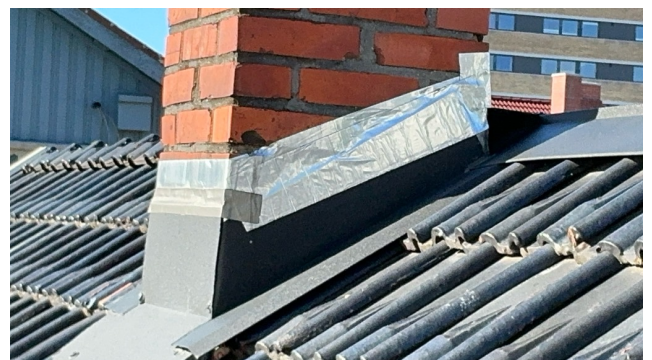
Merk tape i området pipeløp. Undertegnede ikke kjent med årsak til at det ikke er benyttet håndverksmessig utførelse. Konsekvens ikke kjent.

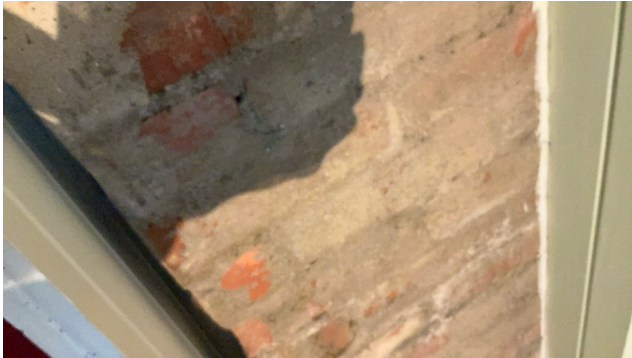
Det er brennbare plater mot pipeløp på loftet.

Brennbar plate ved pipeløp loft.

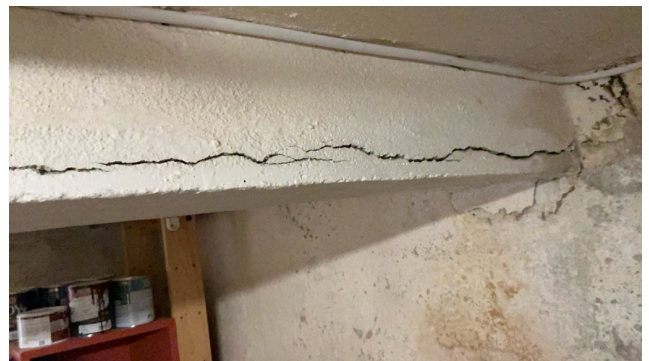
Sprekk bjelke

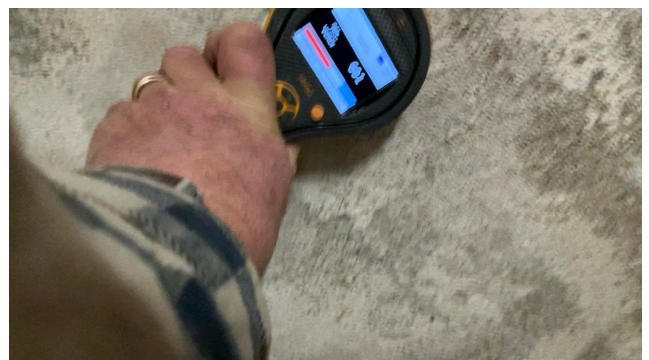
- Det er konstatert høyt fuktnivå og synlig skade i vegg.

Fuktsøk viste generelt forhøyede verdier på alle vegger og gulv.

Fuktsøk vegger og gulv

- Konstruksjonene må sikres mot råte, sopp og skadedyr.

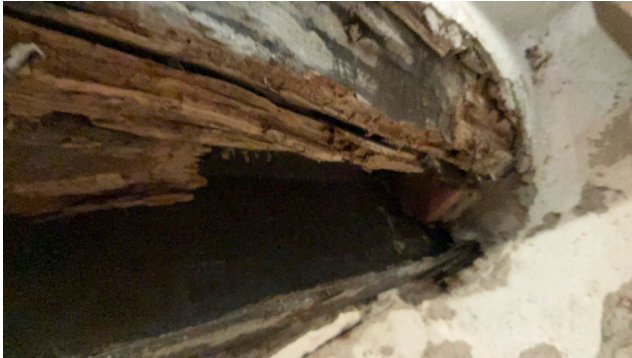
Bjelke med råte og skader.

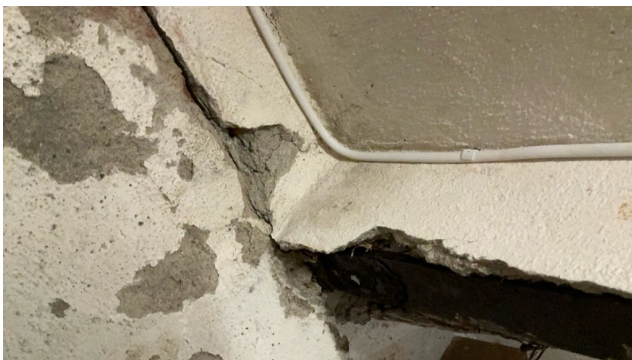
Diverse sprekker i vegger og tak.

Skader i mur/betong

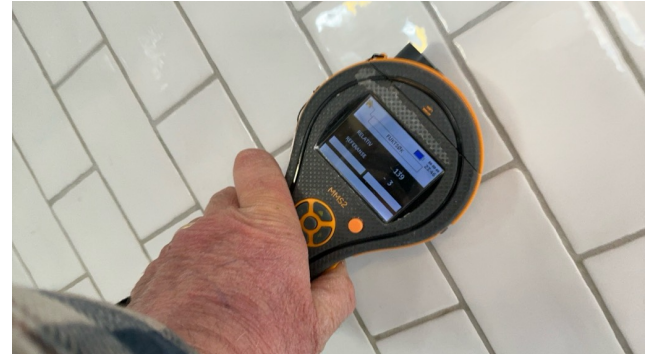
Søk etter fuktvariabler med fuktsøk i vegger/gulv våtsone bad. Apparat benyttet er Protimeter MMS 2. Det ble ikke registrert unormale variabler. Merk at utførte kontroller ikke kan utelukke eventuell fukt i konstruksjonen.

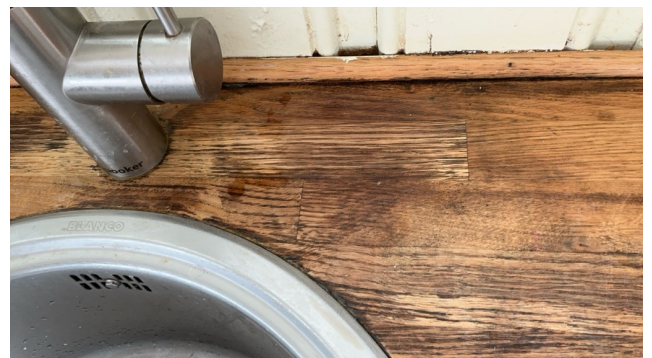
Benkeplate med fuktmerker og slitasje i området rundt vask.

Slitasje benkeplate

Overflatebehandling benkeplate.

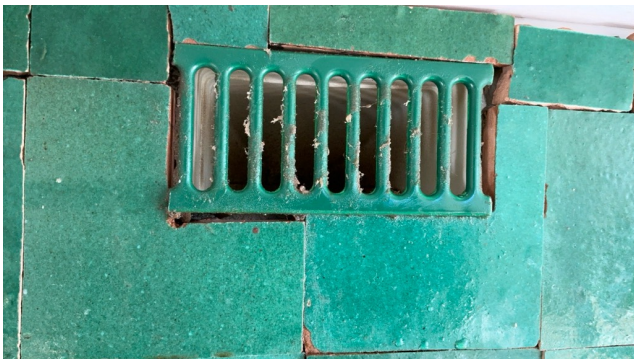
Avtrekk i vegg over kokesone. Merk vifte innside vegg. Ikke inspisert.

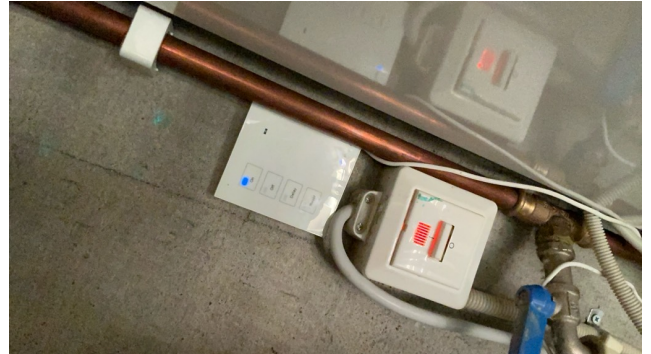
Panel for avstengning vann. Tilkoblet følere i gulv under kjøkkenbenk og i gang med varmtvannsbereder og vaskemaskin. Iflg eier. Det er ikke fremlagt dok, og ikke synlig for inspeksjon.

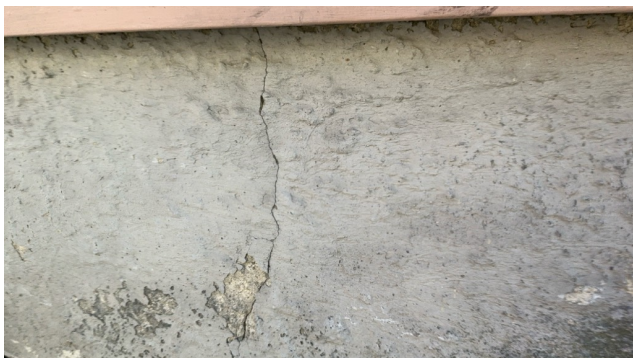
- Grunnmuren har sprekkdannelser.

Riss/sprekk i overflater grunnmur

Holde øye med riss/sprekker om skjer endring, Ved redrenering av bolig bør også grunnmur kontrolleres.
