# Tilstandsrapport

📍 Grimstadgata 24 B, 0464 OSLO

# gnr. 221, bnr. 71

Rapportdato: 14.08.2025

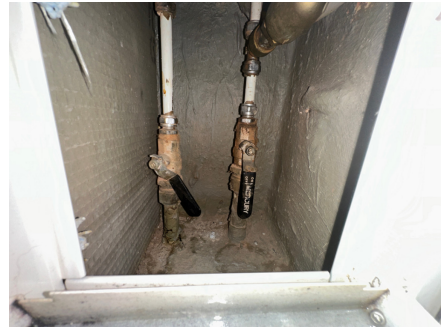
Eldre vanntilførsel bør vurderes av en fagmann, da sjansen for at lekkasje kan oppstå er større med eldre rør. Vannrør fungerer tilfredstillende med dagens løsning. Vannrør på kjøkken bør klamres til skap, for å unngå risting på vannrør. Bevegelse i vannrør kan forårsake lekkasje.

Rørøpplagg i kjøkkenbenk med Waterguard

Stoppekraner plassert på bad
