# Tilstandsrapport

Bringebærstien 6  
1348 RYKKINN  
Gnr./Bnr.: 93/366  
Andelsnr. : 22  
Bærum kommune

Befaringsdato: 19.02.2025

Anticimex AS

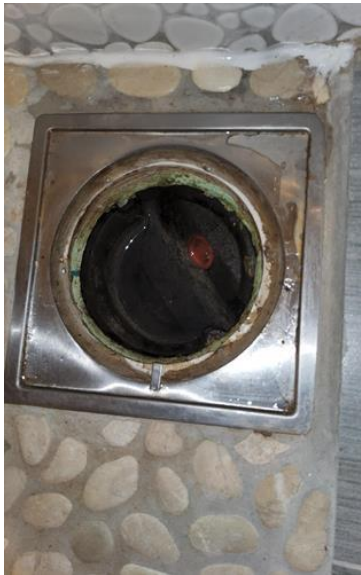
Avløpsrør (ink. sluk) - [Sluk på bad]

Avløpsrør (ink. sluk)	Selv om det er gjort oppgraderinger på våtrommet, er det vurdert at sluket ikke skiftet. Erfaringsmessig medfører dette økt fare for lekkasje rundt sluket.
--	-----------------------	---

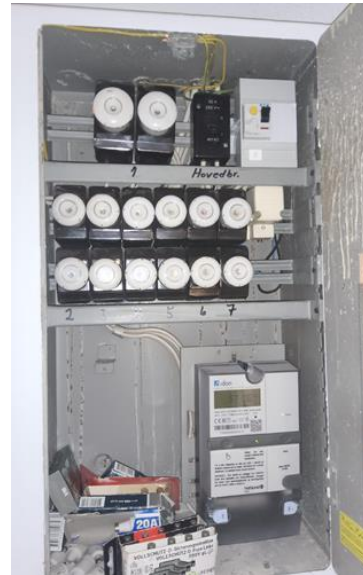
Elektrisk anlegg - [Sikringsskap ]

Sikringsskap med automat- og skrusikringer er plassert i felles trappegang.

Forenklet vurdering av det elektriske anlegget

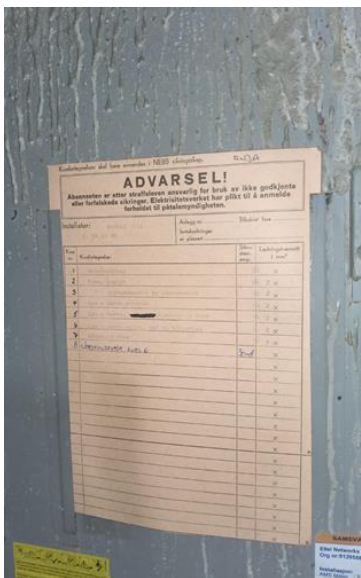
Elektrisk anlegg - [Kursfortegnelse ]

Finnes det kursfortegnelse, og er antallet sikringer i samsvar med denne: Ja
