# TILSTANDSRAPPORT

Enebolig

Øvre Solhellinga 38  
2067 JESSHEIM  
3209/172/0/389/0/0

02.03.2026

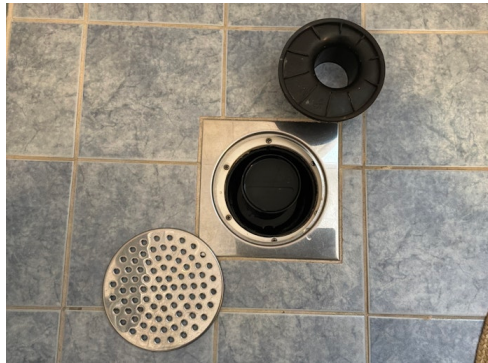
Det er synlig bruk av både membran og mansjett under klemring i sluk.

TG 1

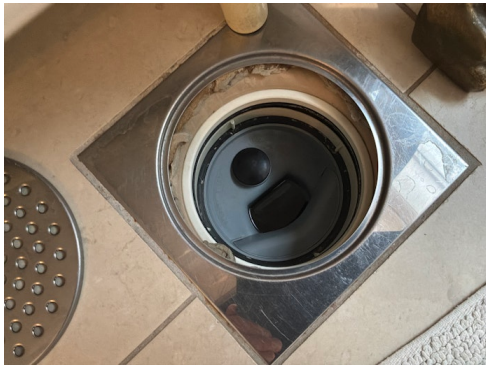
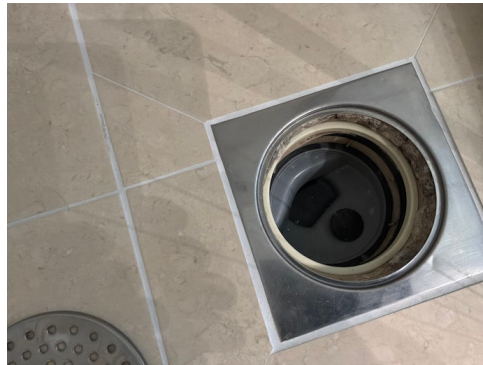
Det er synlig bruk av både membran og mansjett under klemring i sluk.

TG 1

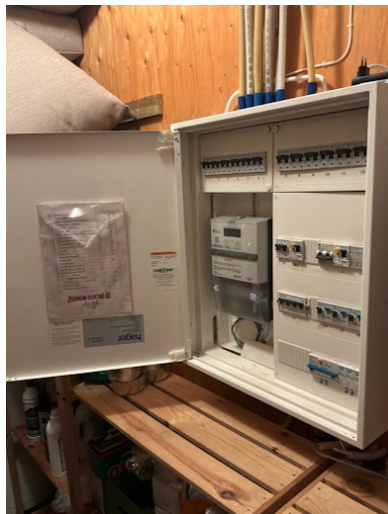
Den bygningssakkyndige skal forklare konsekvens av avvik og feil som er avdekket. Den bygningssakkyndige skal ikke sette tilstandsgrad på det elektriske anlegget.

Anbefaler alltid en kontroll av EL-anlegget av EL-fagmann i forbindelse med eierskifte av bolig dette med bakgrunn i EL-sikkerhet og at takstmannen ikke innehar spesialkompetanse på EL-anlegg. Dersom EL-arbeider er utført etter 01. juli 1999 er det huseiers ansvar og oppbevare, eventuelt fremskaffe samsvarserklæring fra utførende elektriker.
