Tilstandsrapport

AKSJELEILIGHET I BOLIGBLOKK

Hans Nielsen Hauges gate 12, 0481
OSLO

Befaringsdato: 25.03.2026

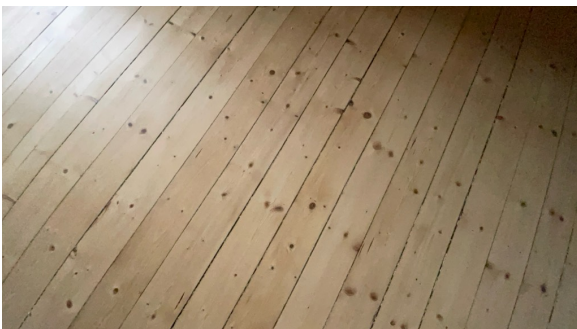
Originale tregulv og rød original teglstein gis TG2 pga. generelle elde og slitasje.

Originale tregulv.

Ingen tiltak ansees som nødvendig.

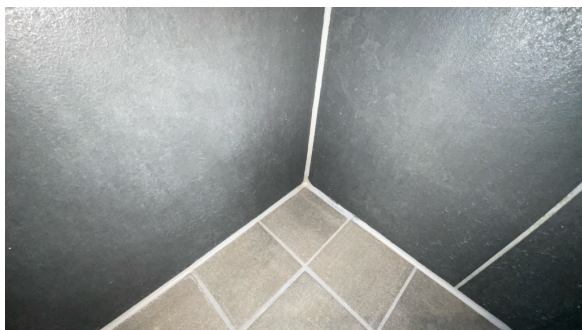
Dusjhjørne

Flislagte vegger. Malte plater i himling.

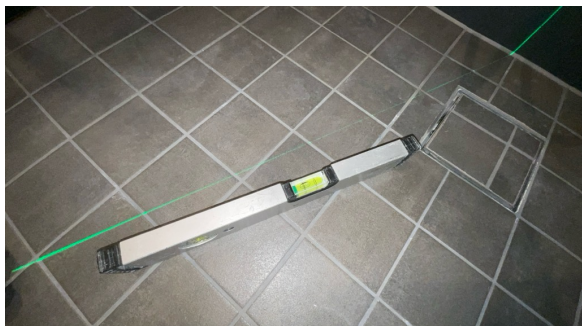
Fra topp synlig dukmembran (ved dørterskel) til topp slukrist i dusj: 71 mm, tilfredstillende mht. dagens forskrift. Målt med krysslaser.

Fall $\geq 1:100$ på gulvet utenfor dusj målt mellom dørterskel og dusj.

Fallforhold målt i retning sluk.

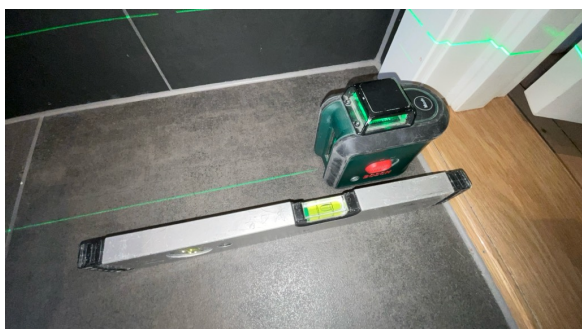
Fallforhold målt i retning sluk.

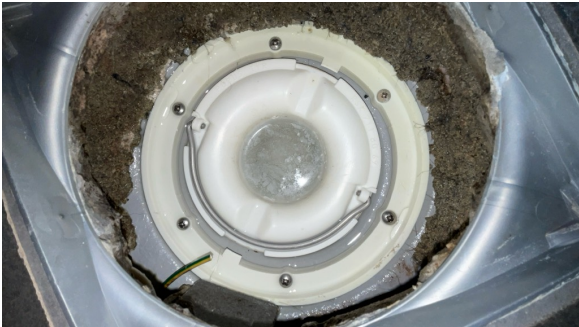
Type membran: Synlig dukmembran ved dørterskel og i sluk under klemring. Membran på vegger er ikke mulig å konstatere visuelt.

Synlig dukmembran her.

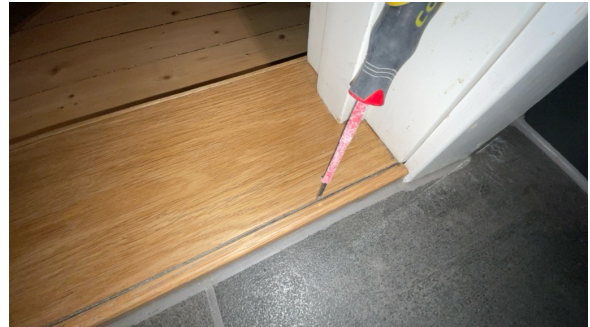
Synlig dukmembran her.

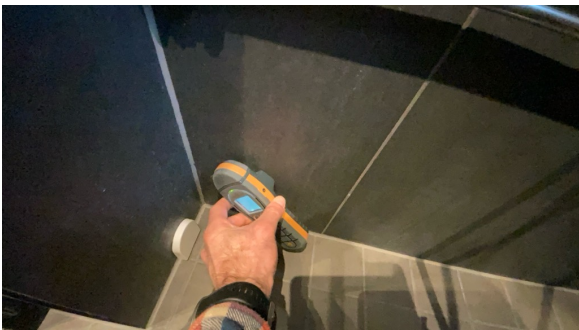
Protimeter fuktapparat: Gjorde ingen unormale utslag ved fuktsøk i dusj.

Protimeter fuktapparat gjorde ingen unormale utslag ved fuktsøk i dusj.

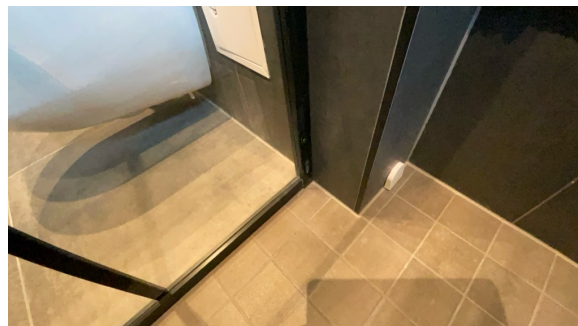
Drensspalte

Veggmontert toalett. Det er en synlig drensøpale nederst på toalettsisternen på høyre side (i dusjområdet). Servantskap med blandebatteri. Dusjhjørne med dusjvegg.

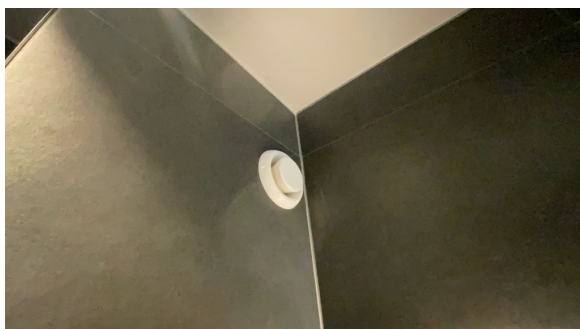
Lufteventil

Det er naturlig oppdriftsventilasjon i baderommet. Luftespalte under baderomsdøren.

- Rommet har kun naturlig ventilasjon.

- Elektrisk avtrekksvifte bør monteres for å lukke avviket.

Dersom teknisk mulig og tillatt i boligselskapet anbefales det montering av elektrisk avtrekksvifte.

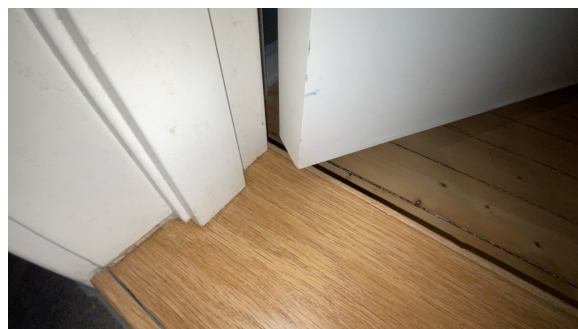
Luftespalte under dørbladet.

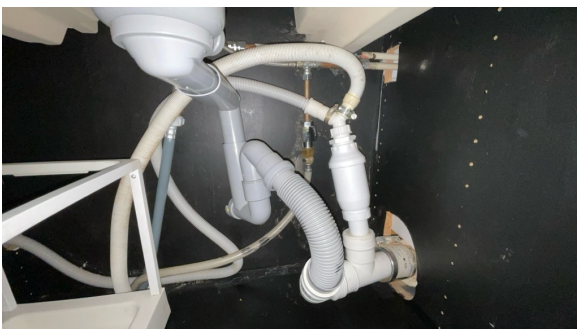
Lekkasjestopper: Nei, mangler. Ansees som et krav på kjøkken.

Teknisk forskrift fra 2017 (TEK17) krever at installasjoner med vann i rom uten sluk i gulv skal sikres med lekkasjestoppere.

-lekkasjestopper mangler på kjøkken

Røropplegg på kjøkken.

Montere lekkasjestopper på kjøkken mht. lekkasjesikring.

Kostnadsestimat: Under 20 000

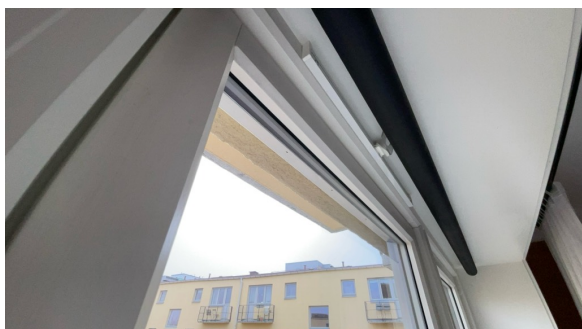
Det er naturlig oppdriftsventilasjon i leiligheten. Luftespalte over vinduer.

Luftespalte type.

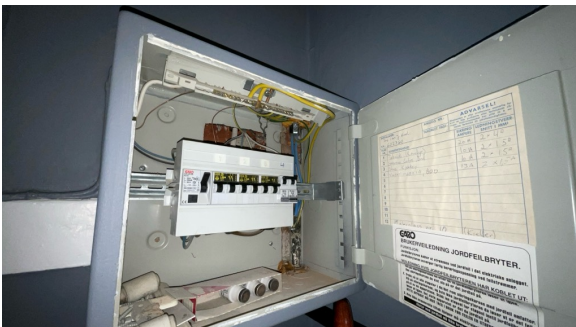
El.skap

1. Foreligger det eltilsynsrapport de siste 5 år, og det er ikke foretatt arbeid på anlegget etter denne, utenom retting av eventuelle avvik i eltilsynsrapport (dvs en el-tilsynsrapport uten avvik)?
Nei

Det anbefales å få utført en uavhengig el-kontroll da det ikke har vært gjort de siste 5 år. Evt. behov for oppgraderinger/utbedringer må vurderes av elektriker/el-takstmann.
