# Tilstandsrapport

Enebolig

Solheimsveien 12, 1914 YTRE ENEBAKK

Befaringsdato: 21.01.2026

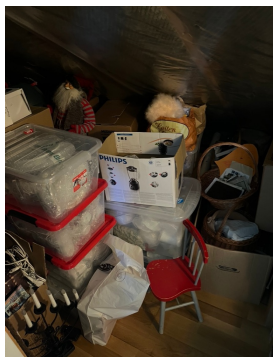
Det er registrert mye løse lagret på loftet som gjør det vanskelig å inspisere loftet grundig fra takstmannens side. Kjøper oppfordres derfor til å foreta en særlig grundig undersøkelse av kaldtloftet, gjerne med bistand av teknisk sakkyndig.

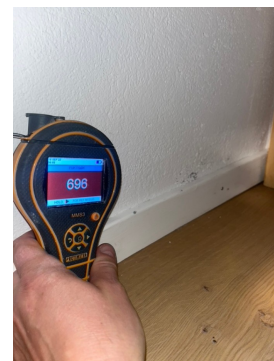
Det er registrert stedvis saltutslag og løs puss på nedre delen av muren. Fukt i eldre "kjellervegger" er normalt. Fukt kan komme som følge av nedsatt funksjon for drenering, kapillært oppsug fra grunnen og/eller kondens. Fuktnivået i kjelleren er normalt for alder. Tilstanden må hensyntas ved lagring. Vær oppmerksom på at utbedring av drenering ikke nødvendigvis løser fuktproblematikk helt.

Det er registrert stedvis saltutslag og løs puss på nedre delen av muren.

Fukt-indikasjonen gir grunn til å overvåke konstruksjonen jevnlig for å se utvikling over tid. Det kan ikke utelukkes tiltak rundt boligen på sikt.

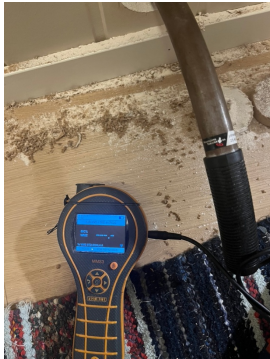
Hulltaking er foretatt uten å påvise unormale forhold.

Hulltaking er foretatt uten å påvise unormale forhold. (Måling med protimeter (fuktmåler) viser fuktprosent under 7,8 %)

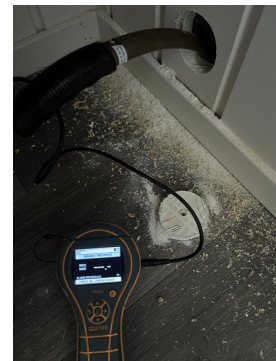
Hulltaking er foretatt uten å påvise unormale forhold.

Hulltaking er foretatt uten å påvise unormale forhold. (Måling med protimeter (fuktmåler) viser fuktprosent under 7,8 %)
