# Tilstandsrapport

Enebolig

Solheimsveien 12, 1914 YTRE ENEBAKK

Befaringsdato: 11.06.2024

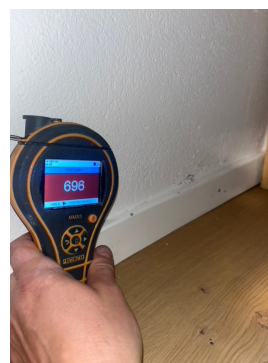
Det er registrert stedvis saltutslag og løs puss på nedre delen av muren. Fukt i eldre "kjellervegger" er normalt. Fukt kan komme som følge av nedsatt funksjon for drenering, kapillært oppsug fra grunnen og/eller kondens. Fuktnivået i kjelleren er normalt for alder. Tilstanden må hensyntas ved lagring. Vær oppmerksom på at utbedring av drenering ikke nødvendigvis løser fuktproblematikk helt.

Det er registrert stedvis saltutslag og løs puss på nedre delen av muren.

Fukt-indikasjonen gir grunn til å overvåke konstruksjonen jevnlig for å se utvikling over tid. Det kan ikke utelukkes tiltak rundt boligen på sikt.

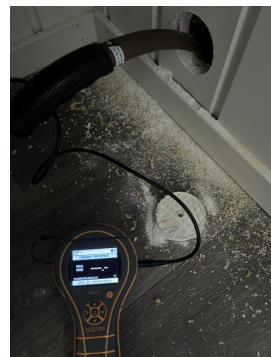
## ! TG 0 Tilliggende konstruksjoner våtrom

Hulltaking er foretatt uten å påvise unormale forhold. (Måling med protimeter (fuktmåler) viser fuktprosent under 7,8 %)

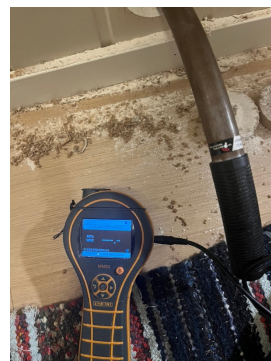
### ! TG 0 Tilliggende konstruksjoner våtrom

Hulltaking er foretatt uten å påvise unormale forhold. (Måling med protimeter (fuktmåler) viser fuktprosent under 7,8 %)
