# Tilstandsrapport

Fritidsbygg (hyttersommerh.) ol

Bjønnåsen 518, 2387 BRUMUNDDAL

# gnr. 818, bnr. 1, fnr. 464

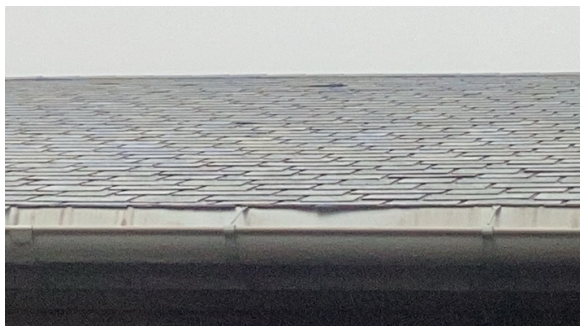
Løs shingeltunge.

Jeg anbefaler ytterligere undersøkelser. Det bør foretas vedlikehold av vindskibord samt undersøke taktekingen for løse shingeltunger.

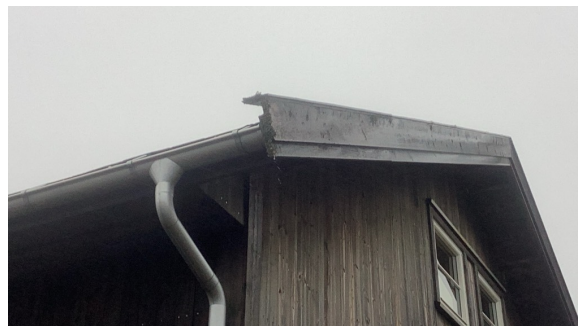
mose på vindski.

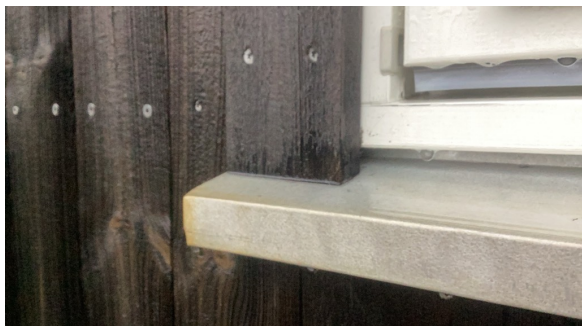
- Det er påvist andre avvik:
- Utvendig listing av vinduer er ikke fagmessig utført.

Det er anbefalt med minimum 6mm avstand mellom omramming og vannbrett/beslag for å hindre fuktopptrekk. Behov for vedlikehold og utbedring av tetteliste. Konsekvensen av påviste avvik er for eksempel redusert brukstid og fuktskader.

Lav klaring mellom omramming og vannbrett.

- Det må foretas tiltak for å lukke avviket.
- Belistning/vannbrett må utbedres og overganger tettes.

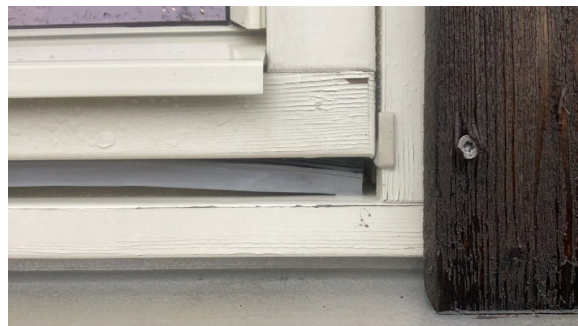
Løs tetteliste og vedlikeholds behov.

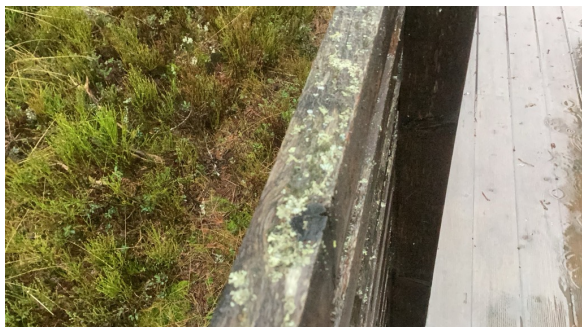
Mose på rekkverk.

Mose bør fjernes. Behov for vedlikehold og utbedring. Konsekvensen kan være redusert brukstid og fuktskader.

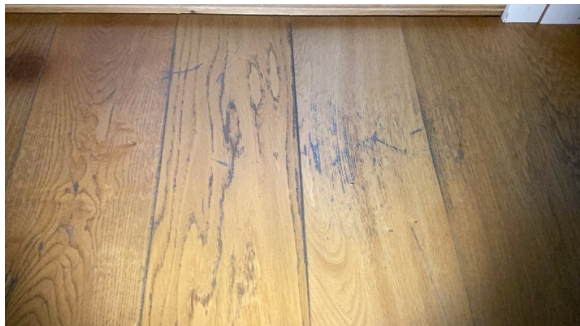
Manglende håndverksmessig utførelse på deler av arbeid. Noe slitasje / hakk på gulvflater. Fuktskade i gulv ved terrassedør.

Fuktskade.

- Overflater må utbedres eller skiftes.

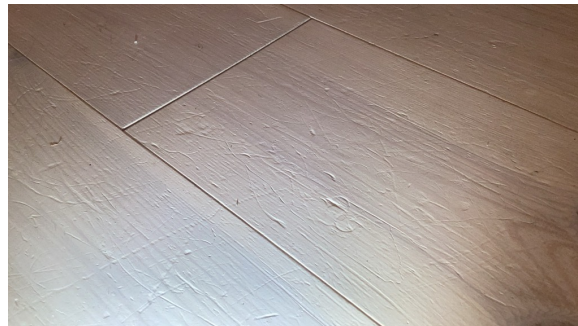
Slitasje / hakk i gulvflater.

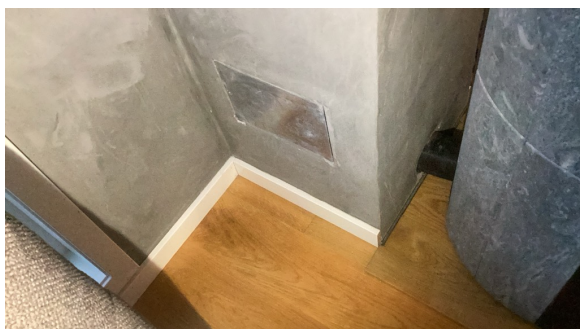
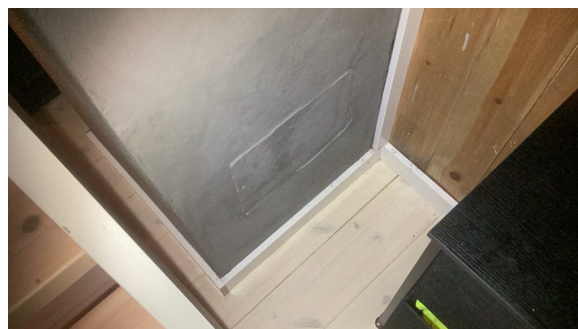
For å lukke avviket må det gjøres tiltak. Avviket kan påvirke brannsikkerheten i bygningen.

- Det anbefales å montere ildfast plate under luker på pipe.

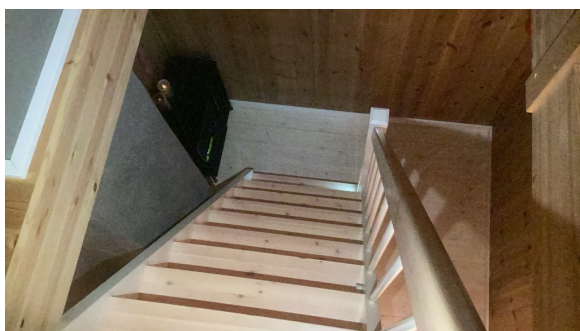
For å lukke avviket må det gjøres tiltak. Konsekvensen for nevnte avvik kan være fallulykker, tiltak for å bedre sikkerheten anbefales. Generelt behov for vedlikehold og utbedringer.

Trapp mangler rekkverk.

- Rekkverkshøyde må endres for å tilfredsstille krav på byggemeldingstidspunktet.
- Rekkverk må monteres for å lukke avviket.
- Åpninger er såpass store at det ut ifra sikkerhetsmessige forhold anbefales å lage mindre åpninger.

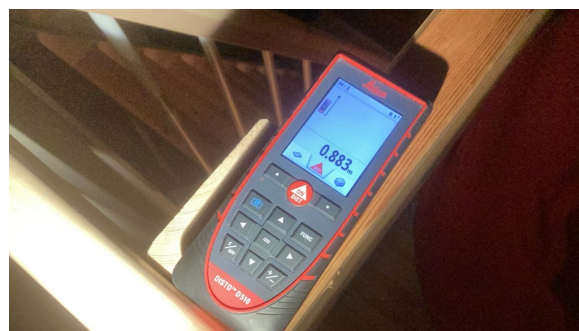
Høyde retur-rekkverk 88 cm.

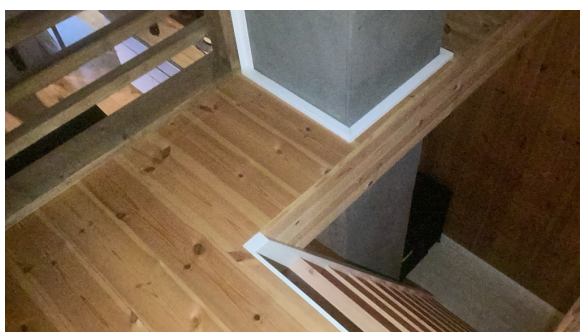
Mangler retur-rekkverk.

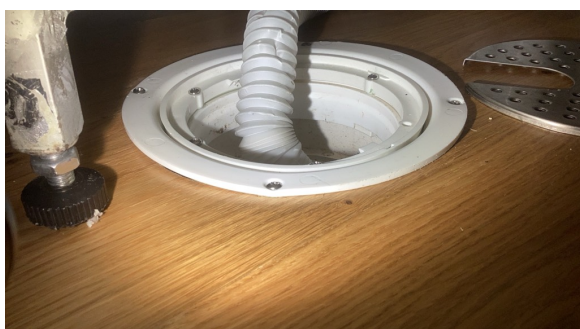
Flatt tregulv uten membran. Panel på vegger uten membran. Lekkasje fra dusj-armatur registrert. Vegghengt toalett uten lekkasjesikring. Vindu i våtsone/dusjhjørne.

Kontroll av sluk.

- Våtrommet må totalrenoveres. Alle forhold med tettesjikt, våtsone, sluk m.m. må dokumenteres.
  - Manglende oppgradering av våtrommet medfører høy risiko for at konstruksjonene ikke vil tåle vanlig bruk av vann eller lekkasjer. Selv om det er dusjkabinett, er det fortsatt en betydelig risiko for at våtrommets konstruksjoner ikke tåler lekkasjer. Dette kan føre til fuktskader på tilstøtende konstruksjoner.
- Takstingeniøren har vurdert våtrommet og konstatert tilstandsgrad 3 i henhold til gjeldende regelverk og preaksepterte ytelser. Det er identifisert alvorlige avvik som nødvendiggjør omfattende tiltak for å sette våtrommet i tilfredsstillende tilstand. Anbefalte tiltak inkluderer total renovering av våtrommet.

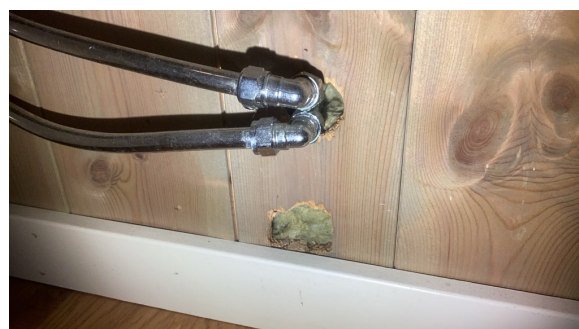
Rørgjennomføring i vegg.

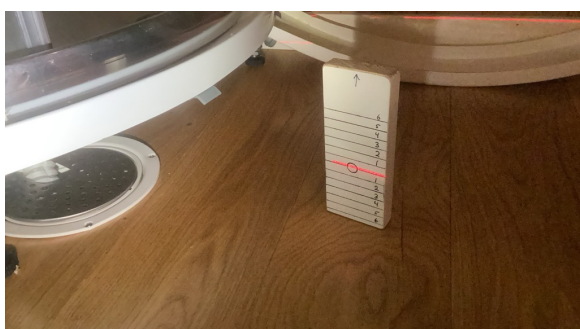
Flatt gulv.

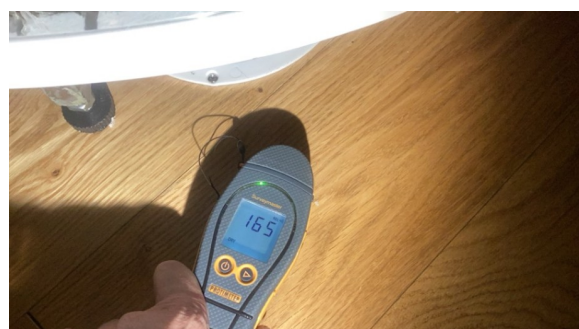
Ved enkle fuktsøk registrerte jeg ingen unormale verdier.

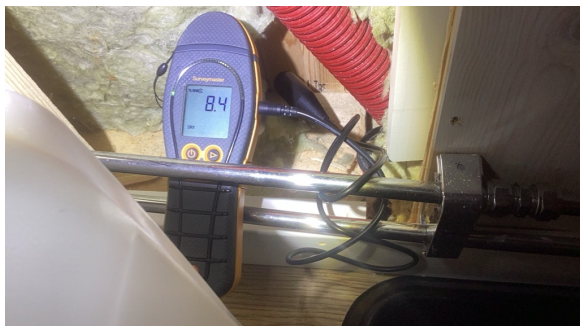
Ved fuktmåling ble det registrert tørre verdier (under 12%).

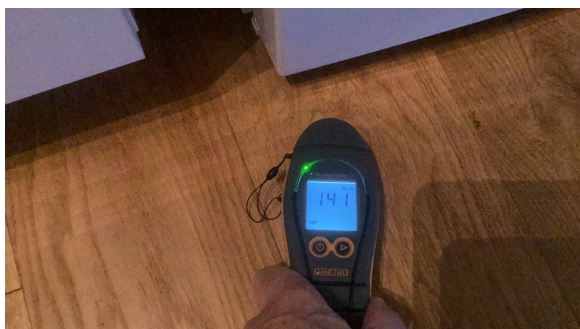
Ved enkle fuktsøk registrerte jeg ingen unormale verdier.

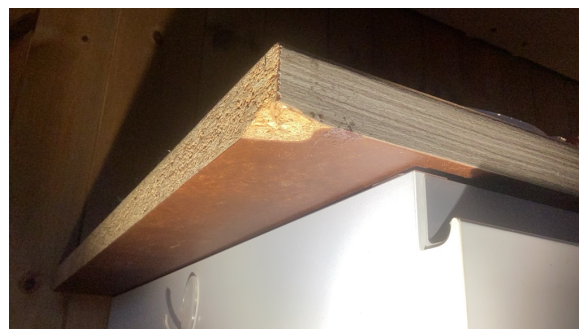
Skade i benkeplate. Benkeplate mangler avslutningslist.

Skade i benkeplate.

- Det må påregnes lokal utbedring/utskiftning.

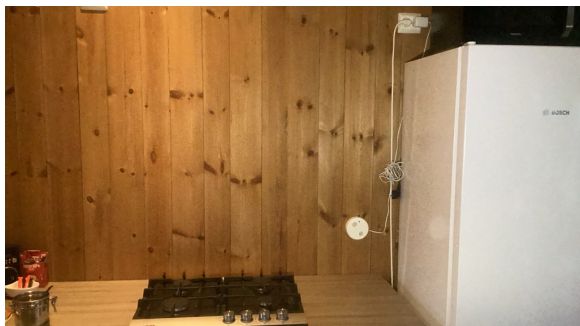
Ingen kjøkkenvifte.

- Mekanisk avtrekk bør etableres.
- Uten forsert avtrekk fra kokesonen kan matos og forurensninger fra matlaging spre seg i boligen, noe som blant annet forringer innneklimaet.

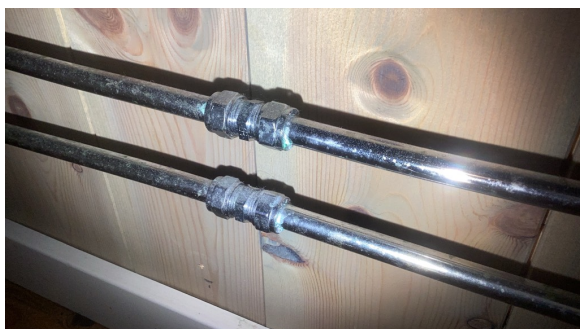
Irr på rør

- Det er ikke behov for utbedringstiltak.

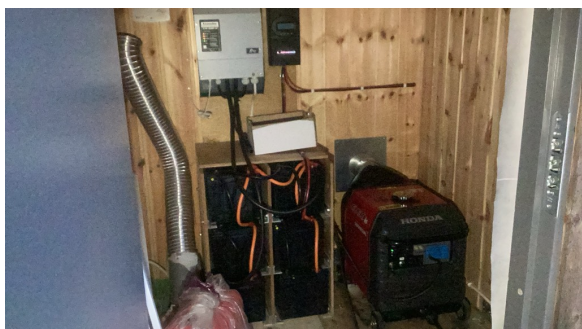
Bateripakke med agregat i frittstående bod.

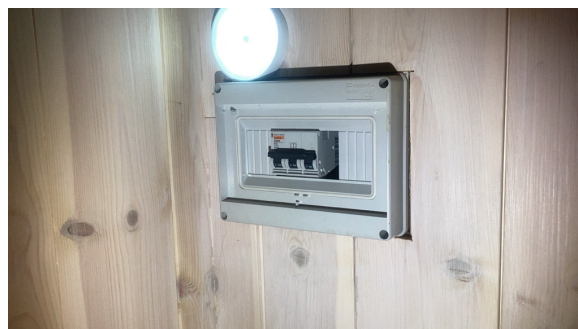
Sikring inne i hytta.

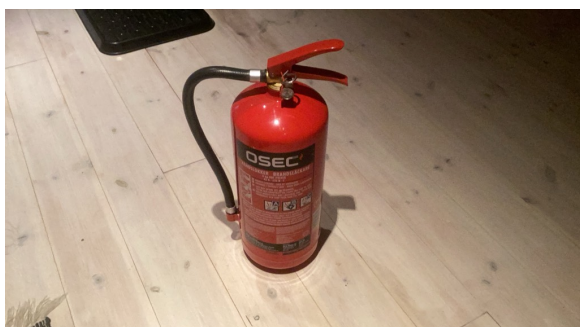
Brannslukker fra 2018.
