# Tilstandsrapport

AKSJELEILIGHET I BOLIGBLOKK

Brettevilles gate 25, 0481 OSLO

Befaringsdato: 26.11.2025

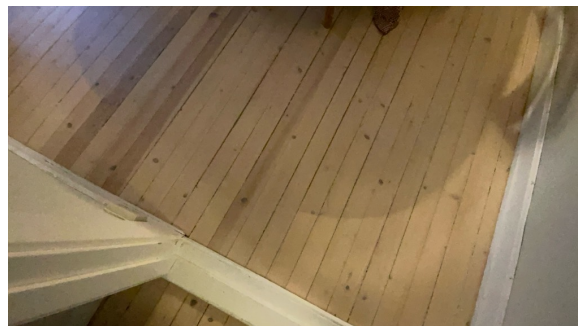
Tregulv

MERK: Originale tregulv gis TG2 pga. alder og generell slitasje/noen merker/sår. Det vises kun TG1 i eget felt. Ingen behov for tiltak med originale tregulv.

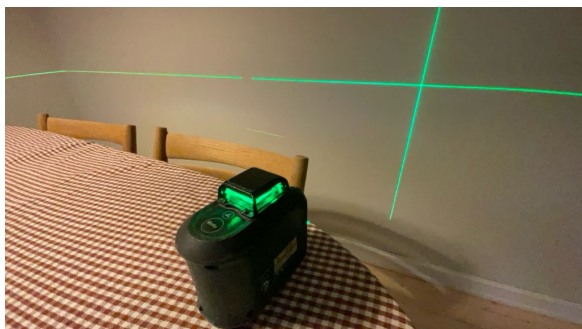
## TG 2 Etasjeskille

Måling av høydeforskjeller med laser gjort i rom: STUE OG SOVEROM

Størst avvik: 12 mm på 2m avstand

Størst avvik: 16 mm

- Det er målt høydeforskjell på mellom 15-30 mm gjennom hele rommet. Tilstandsgrad 2 gis med bakgrunn i standardens krav til godkjente måleavvik.
- Målt høydeforskjell på mellom 10 - 20 mm innenfor en lengde på 2 meter. Tilstandsgrad 2 gis med bakgrunn i standardens krav til godkjente måleavvik.

Skjevheter ble målt med elektronisk laservater på tilfeldig valgte steder i boligen.

- For å få tilstandsgrad 0 eller 1 må høydeforskjeller rettes opp. Det vil imidlertid sjelden være økonomisk rasjonelt som et enkeltstående tiltak i en bolig som dette. Dersom boligen en gang skal renoveres, kan man vurdere slike tiltak.

Ingen umiddelbare tiltak ansees som nødvendig men vær klar over avvikene.

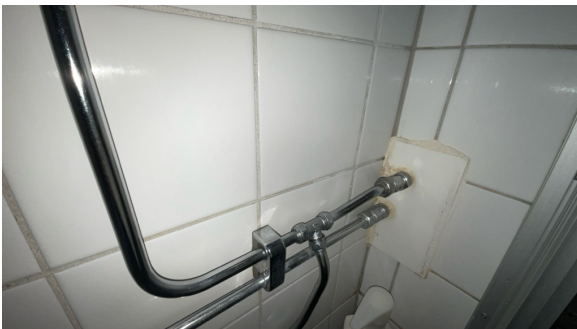
Overgang mot innkassing.

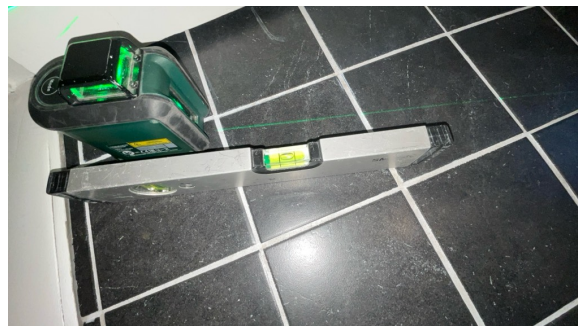
Fallforhold målt i retning sluk.

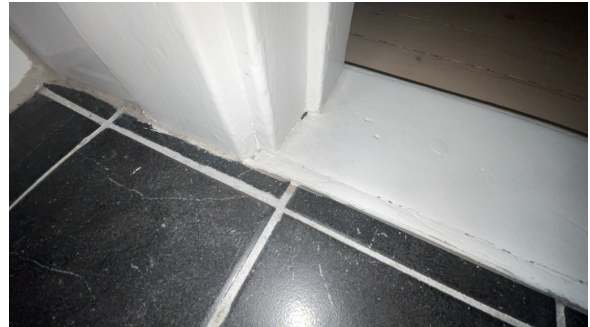
Overgang ved dørterskel.

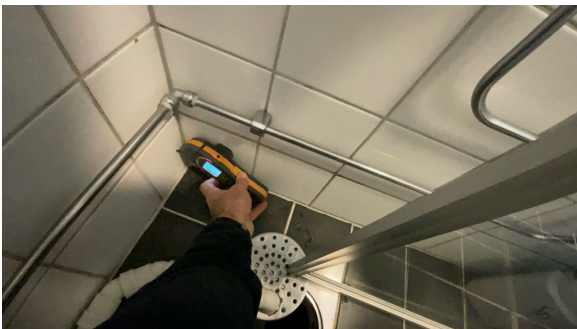
-Protimeter fuktapparat gjorde utslag langs sokkel i dusj.

- Det er viktig å merke seg at levetiden til en membran varierer basert på kvalitet, installasjon og bruk. Eldre membraner kan bli sprø og sprekke opp, noe som fører til at de mister sin vanntettende funksjon. Dette kan resultere i vannlekkasjer gjennom vegger og gulv og fuktskader.

Protimeter fuktapparat gjorde utslag ved tilfeldig fuktsøk langs sokkel i dusj.

**Kostnadsestimat: Under 20 000**

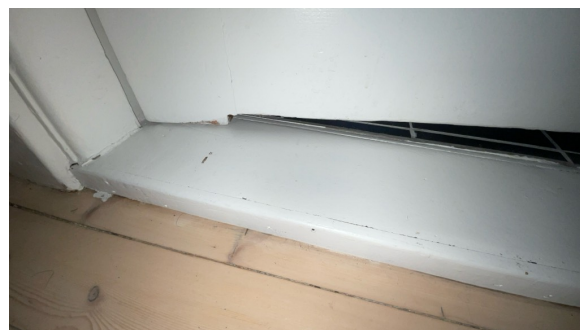
Luftespalte under dørbladet.

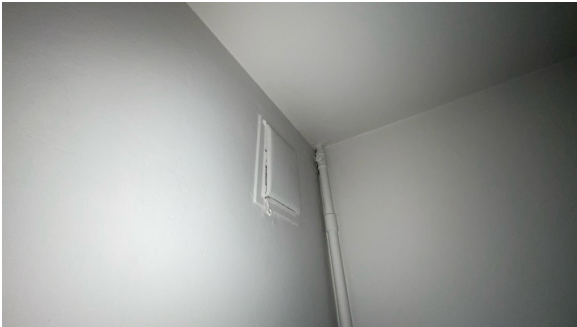
Original lufteluke.

- Om mulig bør det etableres mekanisk/forsert avtrekk ut fra kokesonen.

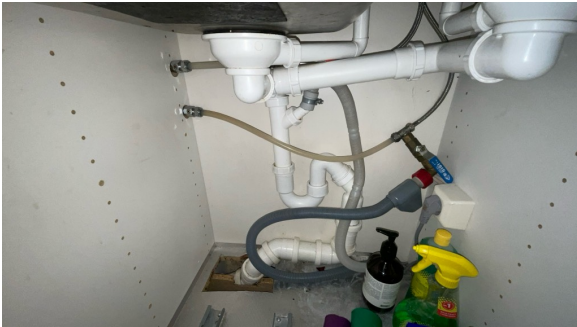
Fordelerskap: Nei. Evt. lekkasjevann fra vannrør blir ikke ledet til drencspalte i vegg på badet rommet eller stanset på annen sikker måte.

Teknisk forskrift fra 2017 (TEK17) krever at installasjoner med vann i rom uten sluk i gulv skal sikres med lekkasjestoppere.

Rør på kjøkken.

Det anbefales å montere lekkasjestopper med lekkasjesensorer.

**Kostnadsestimat: Under 20 000**

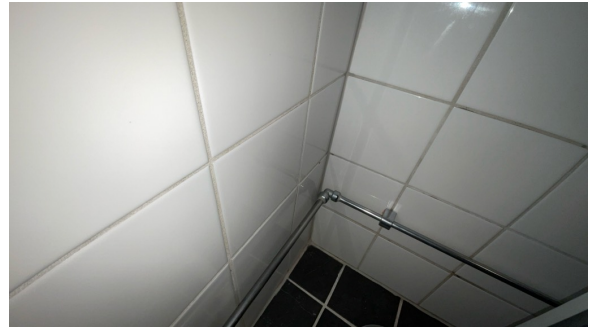
Krom kobberør på badrom.

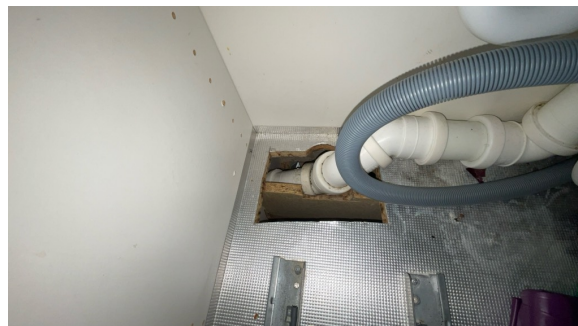
- Det er ikke behov for utbedringstiltak siden anlegget fungerer i dag, men ut ifra alder kan skader plutselig oppstå på eldre anlegg.
- Eldre avløpsrør har blant annet større sannsynlighet for lekkasjer, noe som kan føre til omfattende og kostbare vannskader i boliger.

Avløpsrør fra servant på kjøkken.

Ingen umiddelbare tiltak ansees som nødvendig men vær klar over avvik. Det bør påregnes oppgraderinger/tiltak innen få år. Det er ikke satt kostnadsvurdering for dette.
