# Tilstandsrapport

Risikovurdering for Anticimex boligselgerforsikring

Breigata 18  
0187 OSLO  
Gnr./Bnr.: 230/470  
Seksjonsnr./Andelsnr. : 3/46  
Oslo kommune

Befaringsdato: 03.03.2025

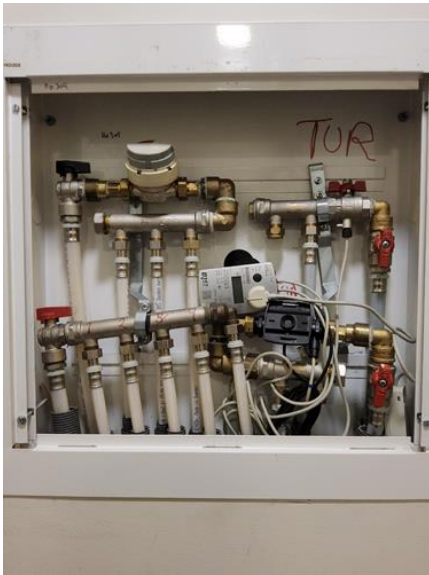
Fordelerskap med stoppkraner plassert i felles gang.

*Kommentar - [Fordelerskap ]*

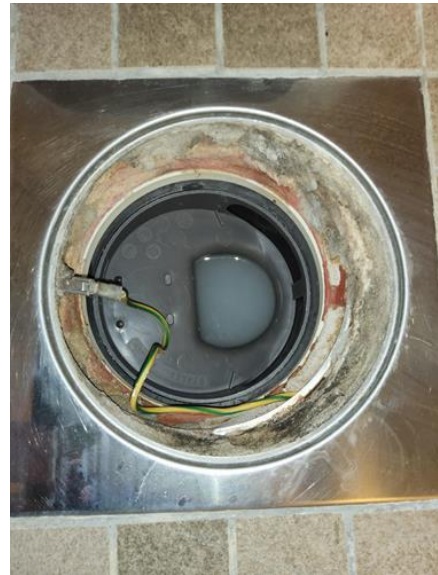
| | Fallforhold (gulv) | Nivåforskjell fra døråpning på topp overflate gulv og til hovedsluk er på tilfeldig sted målt til ca. 12 mm. Dette er vurdert til å ikke være tilfredsstillende mht lekkasjesikkerhet. |

*Kommentar - [Sluk ]*

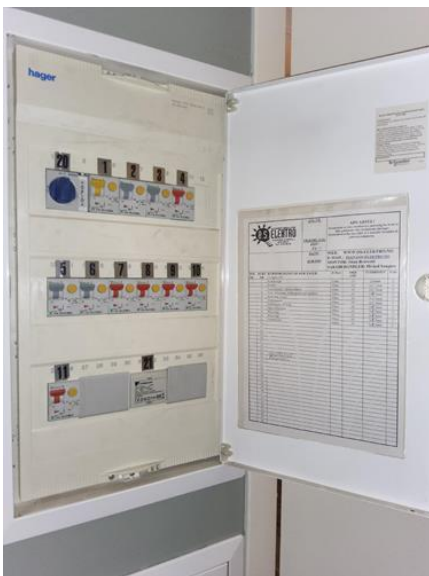
Sikringsskap med automatsikringer er plassert i entre.

*Beskrivelse - [Sikringsskap ]*
