Tilstandsrapport

Enebolig

Skogvegen 32, 2072 DAL

Befaringsdato: 30.03.2026

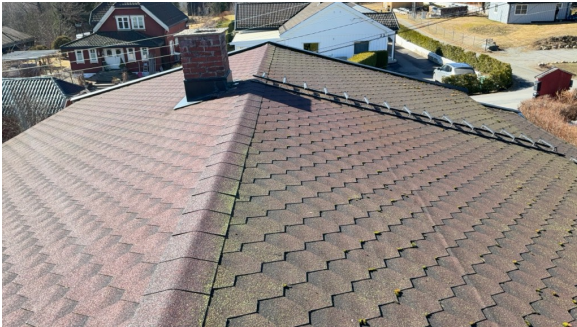
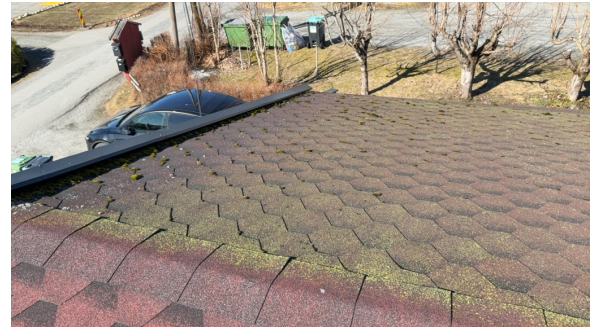
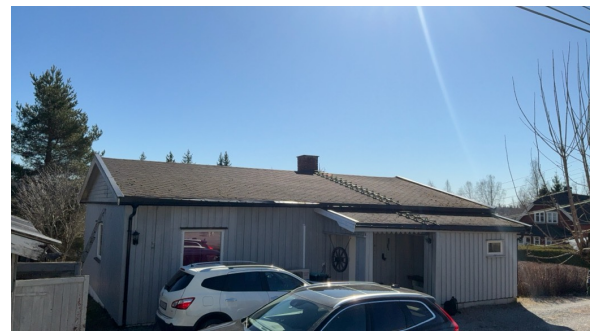
Det er registrert mose og slitasje på taktekingen. Takpappen har åpninger enkelte steder, og alder på taket tilsier økt risiko for lekkasjer og ytterligere forringelse. Tiltak anbefales for å forhindre fuktskader og forlenge takets levetid.

Tiltak bør iverksettes for å redusere risikoen for lekkasjer og fuktskader, samt for å forlenge takets levetid. Manglende utbedring kan føre til omfattende fuktskader i takkonstruksjonen og redusert levetid på taket.

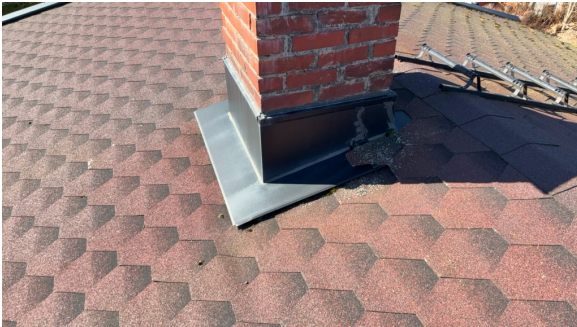
Nedløp og beslag

Eldre tak medfører økt risiko for lekkasjer og bør følges opp med jevnlig kontroll og vedlikehold.

Pipebeslaget bør tettes forsvarlig for å hindre vanninntrenging og påfølgende fuktskader i takkonstruksjonen.

Takfotbeslaget må festes på nytt for å unngå at vann trenger inn og forårsaker råte eller andre skader på undertaket.

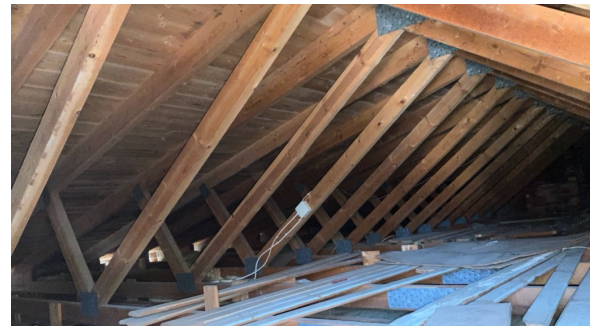
TG 3 Takkonstruksjon/Loft

Det er fuktmerker i undertaket og begynnende soppdannelse. Dette vurderes å være forårsaket av kondens som oppstår i kaldere værforhold, noe som kan medføre ytterligere fuktmerker og soppdannelse i undertaket på loftet.

Vepsebol bør fjernes, og det bør kontrolleres for åpninger eller utettheter i konstruksjonen som kan tillate inntrenging av insekter, for å redusere risiko for ytterligere skadedyrproblemer og varmetap.

Fuktmerker og begynnende soppdannelse bør undersøkes nærmere, og årsaken til kondens må utbedres for å hindre videre fuktskader og utvikling av sopp som kan svekke konstruksjonen og inneklimateet.

Det bør også iverksettes tiltak for å bedre ventileringen av loftet.

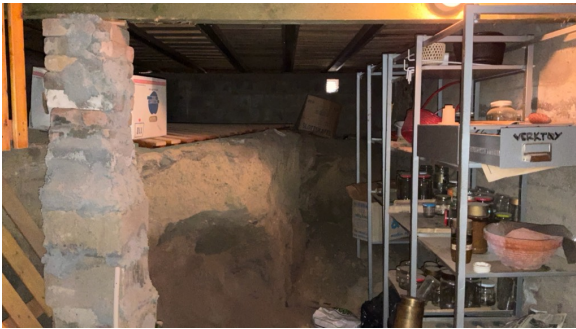
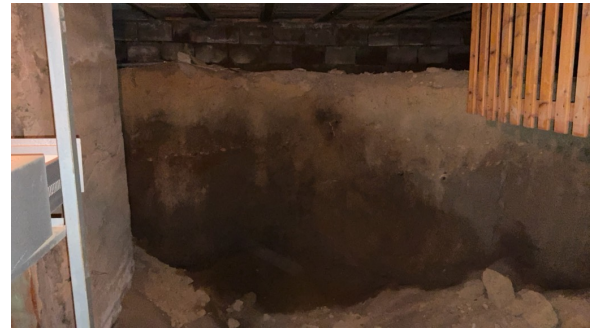
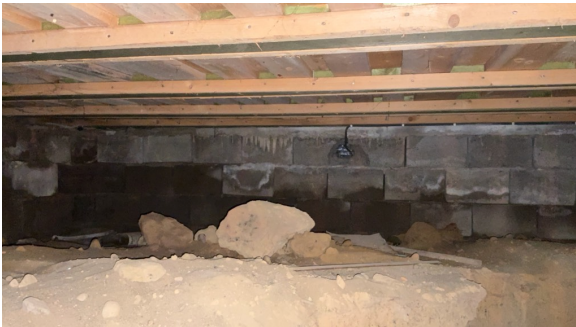
Det er registrert fuktinntrenging/vanninntrenging i kryptkjelleren.

Det bør iverksettes tiltak for å utbedre fukt- og vanninntrenging i krypkjelleren, for eksempel ved å forbedre dreneringen rundt bygningen og sikre tilstrekkelig ventilasjon.

Konsekvensen av manglende utbedring er økt risiko for sopp- og råteskader på trekonstruksjoner, samt forringelse av inn klima og bæreevne i konstruksjonen.

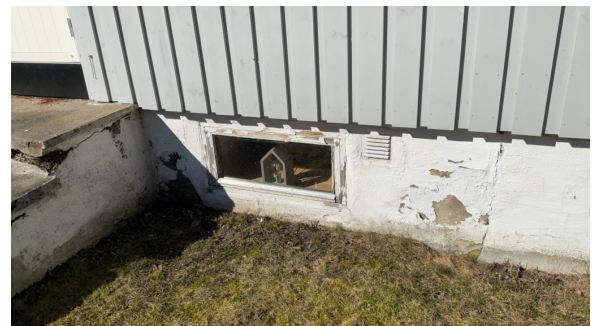
Det er registrert sprekker og avflassing på grunnmuren. Konstruksjonen fremstår som eldre, og det er tegn til manglende vedlikehold.

Sprekkene vurderes som normale i forhold til byggets alder og ikke som følge av setningsskader, basert på sprekkdannelsenes størrelse.

Sprekkene og avflassing på grunnmuren bør utbedres for å forhindre videre forringelse av konstruksjonen og redusere risikoen for fuktskader og redusert levetid.

Det anbefales å følge med på utviklingen av sprekken, da økte eller nye sprekker kan indikere underliggende problemer som bør undersøkes nærmere.

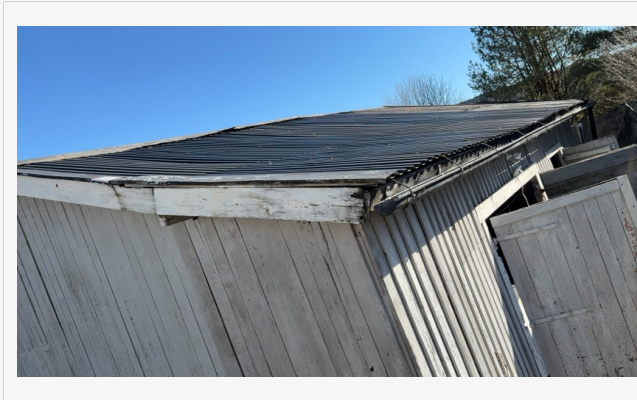
Garasje

Garasjen/uthus har enkel standard og fremstår med omfattende råteskader både innvendig og utvendig. Konstruksjonen vurderes å være i svært dårlig teknisk stand og anses som moden for riving.

Det anbefales at garasjen rives og eventuelt erstattes med ny konstruksjon for å hindre videre forfall, redusere risiko for skader på nærliggende bygningsdeler og begrense potensiell fare for personer som oppholder seg i eller i nærheten av bygget.
