# Tilstandsrapport

Enebolig

Kjærnesveien 29, 1407 VINTERBRO

Befaringsdato: 22.10.2025

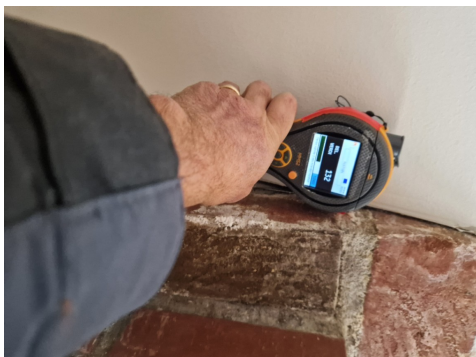
Det ble i salgsdokumentert fra forrige salg nevnt lekkasje rundt pipeløp, sist høsten 2019. Det er ikke skiftet beslag av dagens eier, men det er lagt betongplate topp skorstein og utvendig skorstein er malt, samt montert stålørnsinnsats. Det ble utført fuktsøk med Protimeter MMS i området tak gjennomføring pipeløp. Normale verdier registrert.

Fuktsøk med Protimeter MMS i området rundt gjennomføring pipeløp

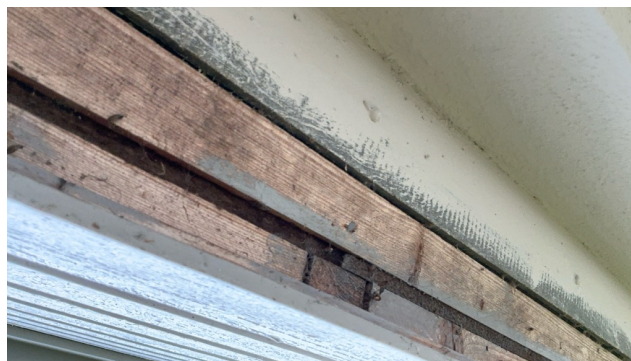
- Det er ingen eller liten lufting i nedre kant av kledning mot grunnmur.
- Det ble utført stikk prøver fuktkontroll med Protimeter MMS i panel. Det ble ikke registrert avvik.

Det mangler lufting underside panel

Merk kledning må males med diffusjonsåpen maling.

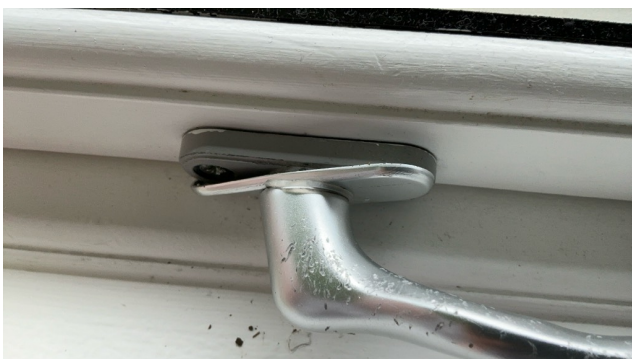
Skade vrider

Normalt vedlikhold. Smøre bevegelige deler. Jevnlig overflatebehandling. Det må påregnes mulig kondens innside glass vintertid, samt over tid behov for utskifting.

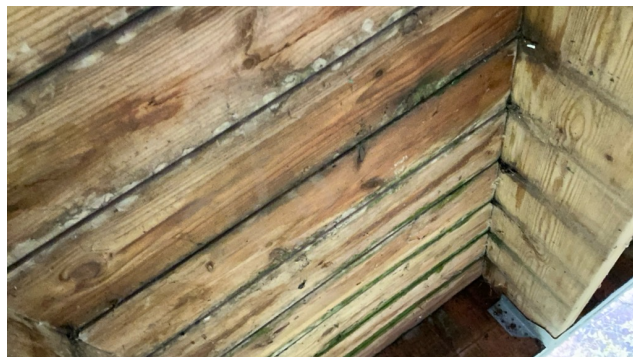
Underside terrasse. Avrenning mellom spalter i panelbord. Merk delvis tette spalter. Vann kan bli liggende her en stund før det renner bort. Forøvrig tilfredsstillende avrenning iflg eier.

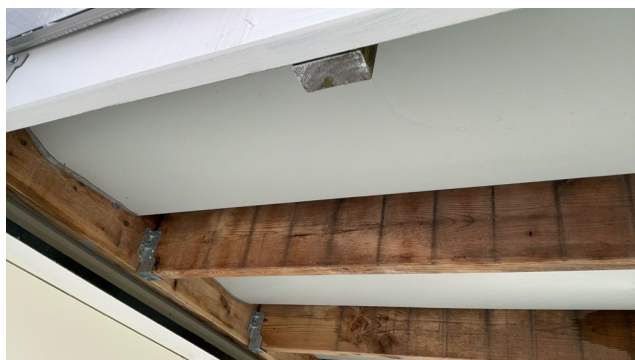
Avrenning overvann underside veranda. Renneplater som fører overvann til yttekant veranda

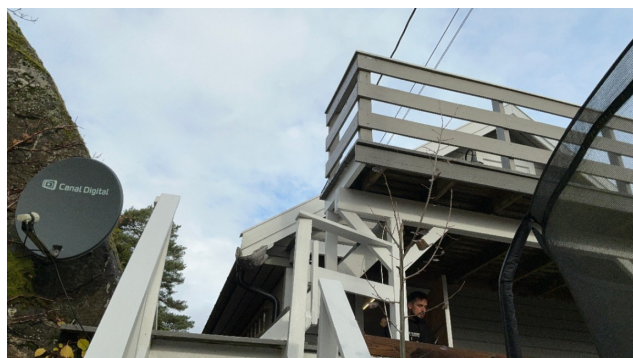
Det mangler rekkverk på deler av trapp og samt helt oppe ved veranda

- Åpninger i rekkverk må endres for å tilfredsstille krav på byggemeldingstidspunktet.
- Rekkverk må monteres for å lukke avviket.

Slik det er idag anses det som uforsvarlig å bruke trapp, samt oppholde seg på veranda. Rekkverk må monteres, og åpninger i rekkverk og mellom trinn må reduseres til maks 10 cm.

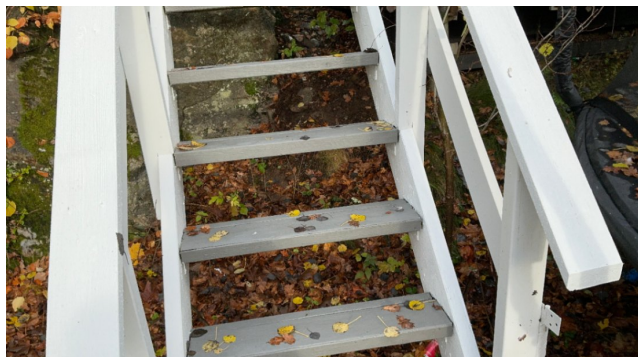
Store åpninger mellom trinn

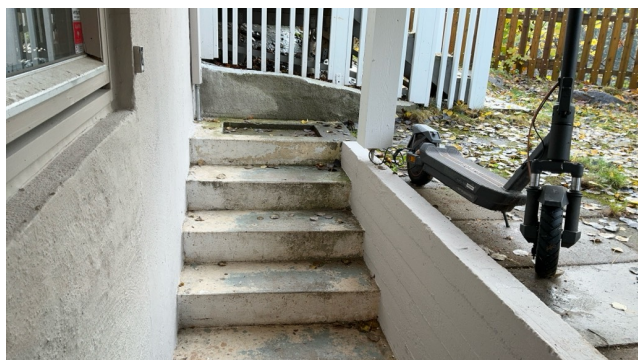
Mangler rekkverk

- Rekkverk må monteres for å lukke avviket.

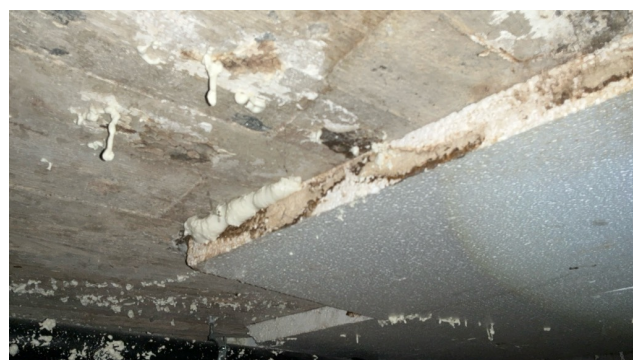
Det ble ikke registrert tegn på unormal fukt, men det gjøres oppmerksom på at krypkjellere anses som en risikokonstruksjon og må derfor holdes under jevnlig oppsikt med tanke på sopp, råte og muggutvikling. Kryp Kjeller tilgriset med fugeskum. Det er lagt isolasjonsplater på deler av tak. Ukjent årsak.

Tak krypkjeller. Synlig rester av fugeskum

Rense overflater.

Nærmere undersøkelser.

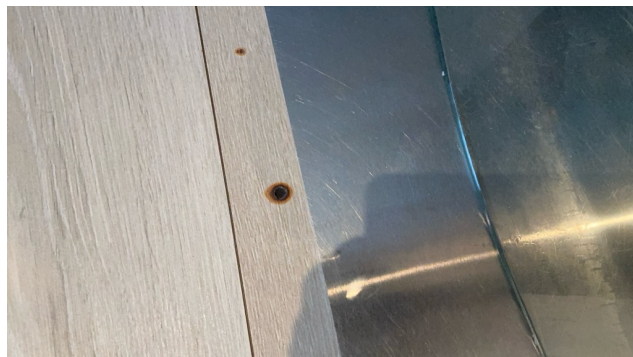
Lite brennmerke i laminat foran ildsted

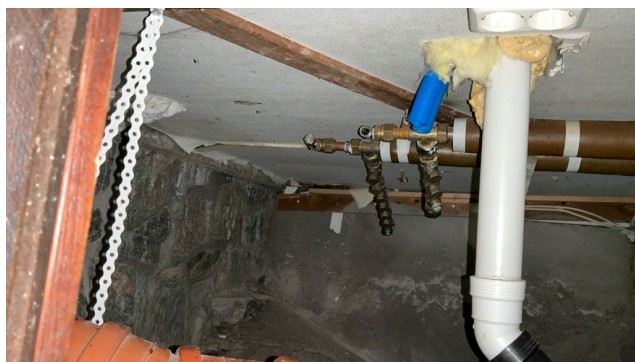
Gjennomføring gjennom tak. Merk denne gikk opp til opprinnelig kjøkken. Ikke mer i bruk.

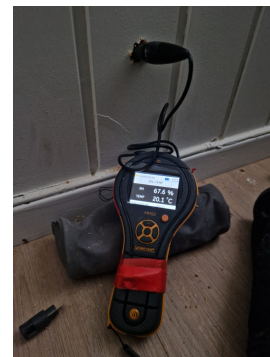
RF måling i vegg mot grunn kjeller. 67,4 % / 20 grader. Verdier ligger i øvre anbefalte nivå. Vinterstid kan verdiene øke noe. Ikke behov for tilak. Anbefales forøvrig å kontrollere med jevne mellomrom. Særlig vinterstid.

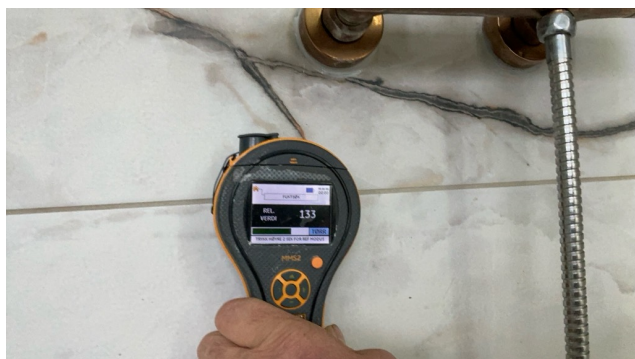
Det ble utført fuktsøk med Protimeter MMS i våtsone baderom og det ble registrert varierende fuktverdier på vegg bad. Det vurderes som normalt type oppbygning bad og ved normal bruk av bad. Merk at utførte kontroller ikke kan utelukke eventuell fukt i konstruksjonen.

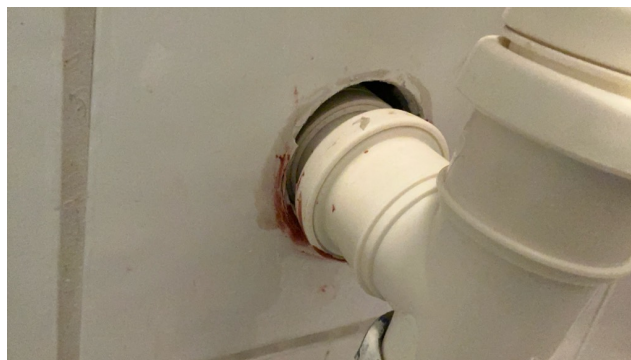
Tiltak for tetting mot åpning yttervegg. Det vil kunne danne seg kondensfukt i åpningen.

Utett gjennomføring avløp fra kjøkken til bad

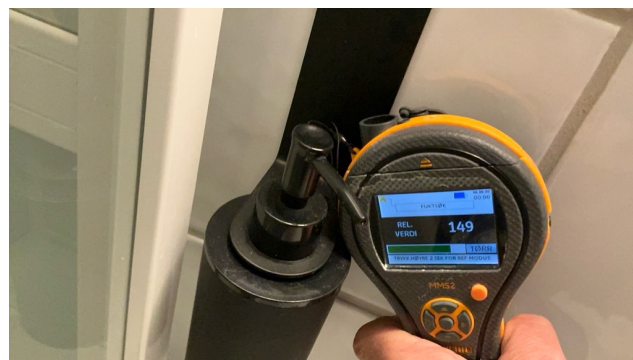
Det ble utført fuktsøk med Protimeter MMS i området ved dusjkabinett. Bak kabinett ikke tilgjengelig for kontroll

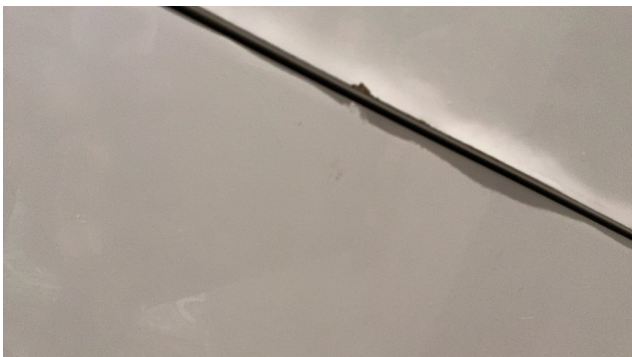
Toalettrom fra 2020. Vegghengt toalett og servant. Flislagt gulv. Malte vegger. Merk liten svellskade skufferfront. Krever overflatebehandling.

Antydning svell front servantskap

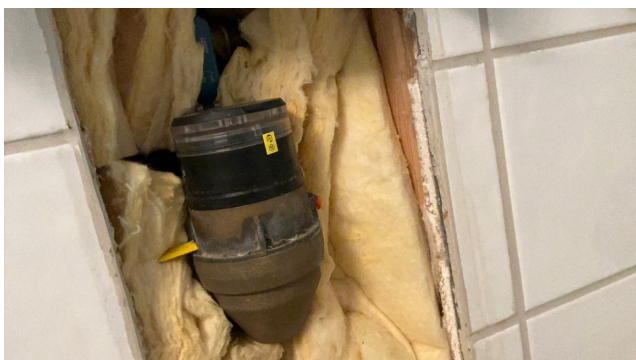
Plassering hovedstoppekran i vegg bad med risiko for dannelse av kondensfukt grunnet fuktig varm luft i rommet ved dusjing. Generelt uoversiktlig rørsystem.

Hovedstoppekran bak luke i vegg bad

Det anbefales kontroll av anlegg av fagperson. Grunnet uoversiktighet kan det være avvik som ikke er oppdaget av undertegnede.

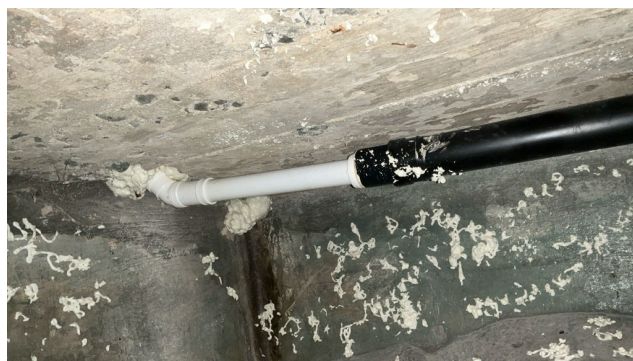
Ikke fagmessig utførelse gjennomføring avløp etasjeskiller. Det mangler opphengsbøyle i området.

Det anbefales gjennomgang av fagperson. Delvis uoversiktlig innstallasjoner. Det kan være avvik som ikke er oppdaget av undertegnede.

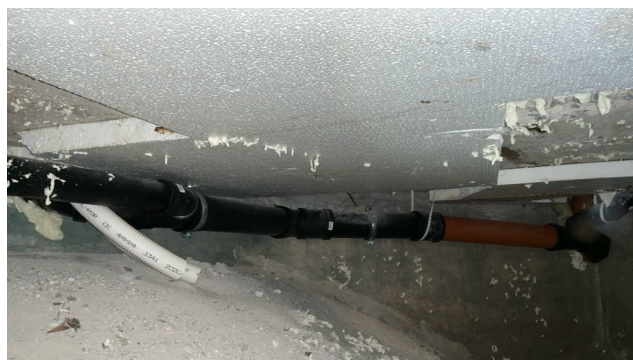
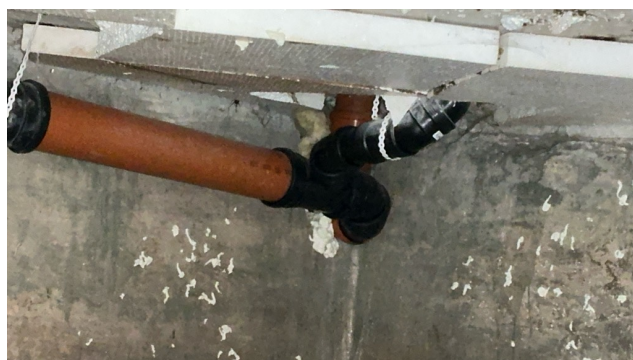
Uoversiktlig gjennomføring avløpsrør

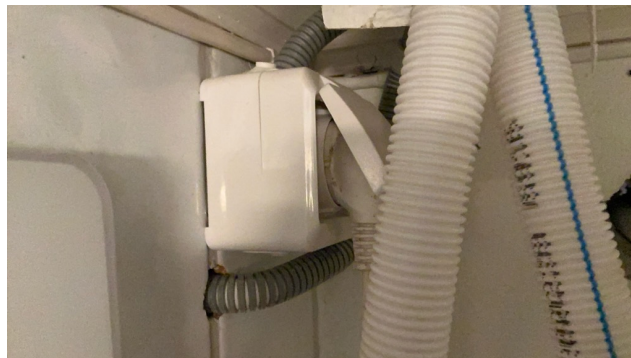
Hvorfor fast tilkobling er påkrevd: Det reduserer risikoen for overbelastning og varmgang i stikkontakter og det er tryggere ved lengre tids bruk, ettersom støpsel og stikkontakt ikke er designet for høy kontinuerlig belastning.

Tilkobling via støpsel

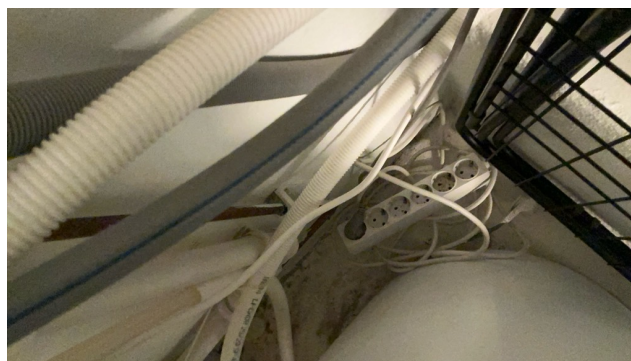
Tilkobling via skjøteledning

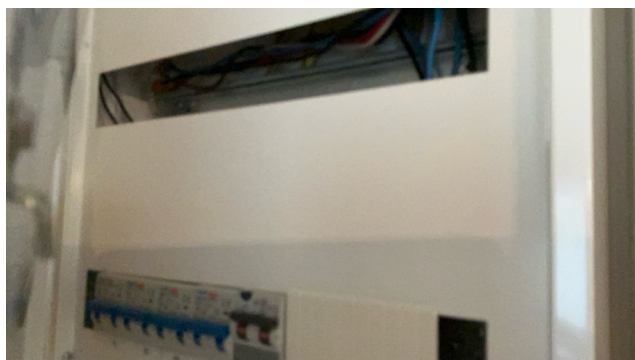
Mangler dekkplate. Sikringskap hybel

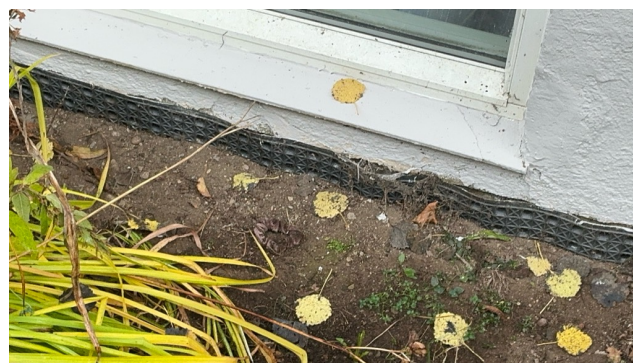
Synlig knasteplast langs grunnmur

- Det er ikke behov for utbedringstiltak.
- Overvåk tilstanden jevnlig. For å få tilstandsgrad 0 eller 1 må dreneringen skiftes ut, men tidspunktet for når dette er nødvendig er vanskelig å si noe om.

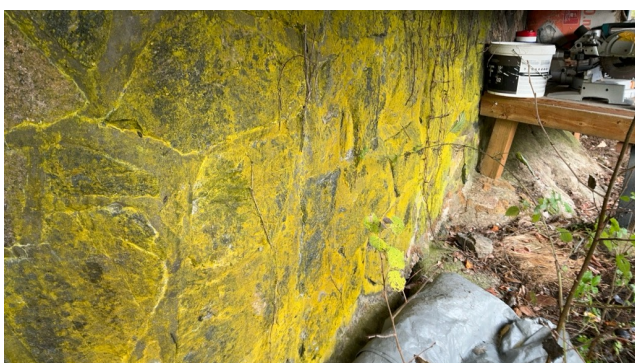
Missfarging grunnmur

Vask og rens. Samt jevnlig kontroll.
