Tilstandsrapport

Boligbygg med flere boenheter

Erlends vei 46, 0669 OSLO

Rapportdato: 20.10.2025

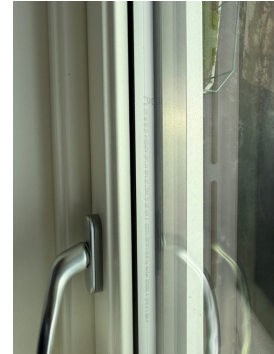
TG 1 Vinduer

Trevinduer, med doble Isolérglass i teramme datert 6/22. Stikkprøver på utvalg av vinduer som åpner og lukker seg fint.

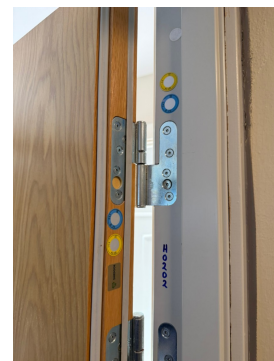
TG 1 Dører

Nyere inngangsdør med hengsler og beslag i krom/messing, Klassefisering: Brann B-30 / lyd 40 dB

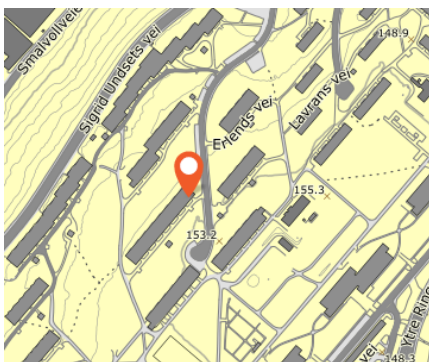
NGU kart

TG 2 Radon

Ut i fra NGU's kart over aktsomhetsområder for Radon, ligger eiendommen i et område med moderat til lav forekomst av radon.

- Det er ikke foretatt radonmålinger, og bygget er heller ikke utført med radonsperre.

- Det bør gjennomføres radonmålinger.

Kostnadsestimatet begrenser seg til kostnad med radonundersøkelser og ikke eventuelle utbedringer som måtte følge av undersøkelser

Kostnadsestimat: Under 10 000

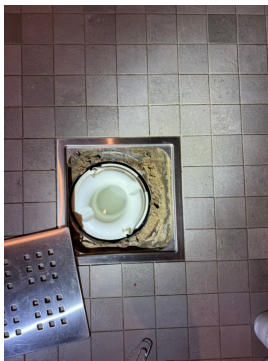
TG 1 Sluk, membran og tettesjikt

Det er plastsluk på badet, og det er observert membran under klemringen i sluket uten avvik.

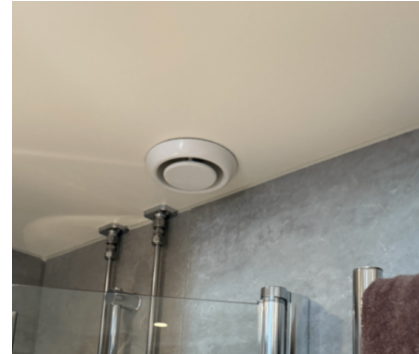
TG 2 Ventilasjon

Rommet har naturlig oppdriftsventilasjon med tilluft via spalte under dørbled.

Naturlig ventilasjon gis tilstandsgrad 2 fordi det ikke oppfyller dages strenge krav til ventilasjon, til tross for at dette var normal byggeskikk fra tiden dette bygget ble oppført.

- Rommet har kun naturlig avtrekk via ventil i vegg eller tak.

Funksjonsgraden på naturlig ventilasjon kan variere gjennom året avhengig av klima og temperatur.

- Mekanisk avtrekk bør etableres.

Det er vanskelig å gjøre noe med ventilasjonsanlegget da det mest sannsynlig er felles naturlig termisk oppdrifts basert ventilasjon og da krever det at man feks etablerer et felles mekanisk avtrekk fra taket.

Kostnadsestimat: Ingen umiddelbar kostnad

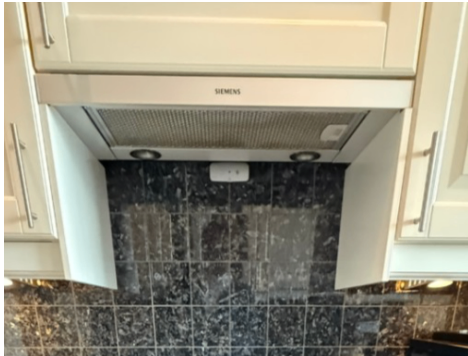
Integrert avtrekksvifte med kullfilter og lys

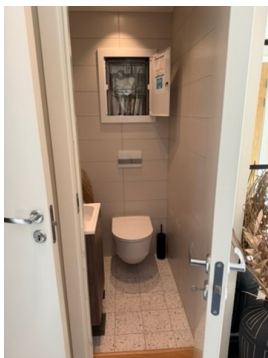
Rommet er innredet med liten servant med servantskap, vegghengt toalett med skjult systerne og vannfordelerskap. Det er etablert lekkasjedeteksjon, og rommet har sluk i gulvet. Det er gulv med tilstrekkelig fall mot sluk, samt tilstrekkelig oppkant ved dør. Rommet har naturlig ventilasjon med tilluft via spalte under dørbblad.

Funksjonsgraden på naturlig ventilasjon kan variere gjennom året avhengig av klima og temperatur.

Kostnadsestimat: Ingen umiddelbar kostnad

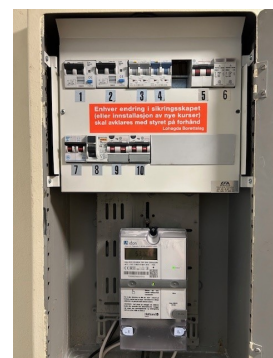
Sikringsskap

Med el-kontroll og dokumentert retting fra 2024, er det på nåværende tidspunkt ikke nødvendig med ny elkontroll.
